# Sjøaure i det 21. århundre - biologi, trusler, tiltak

Pulg, U., NORCE *LFI Bergen*. [ulrich.pulg@uni.no](mailto:ulrich.pulg@uni.no)

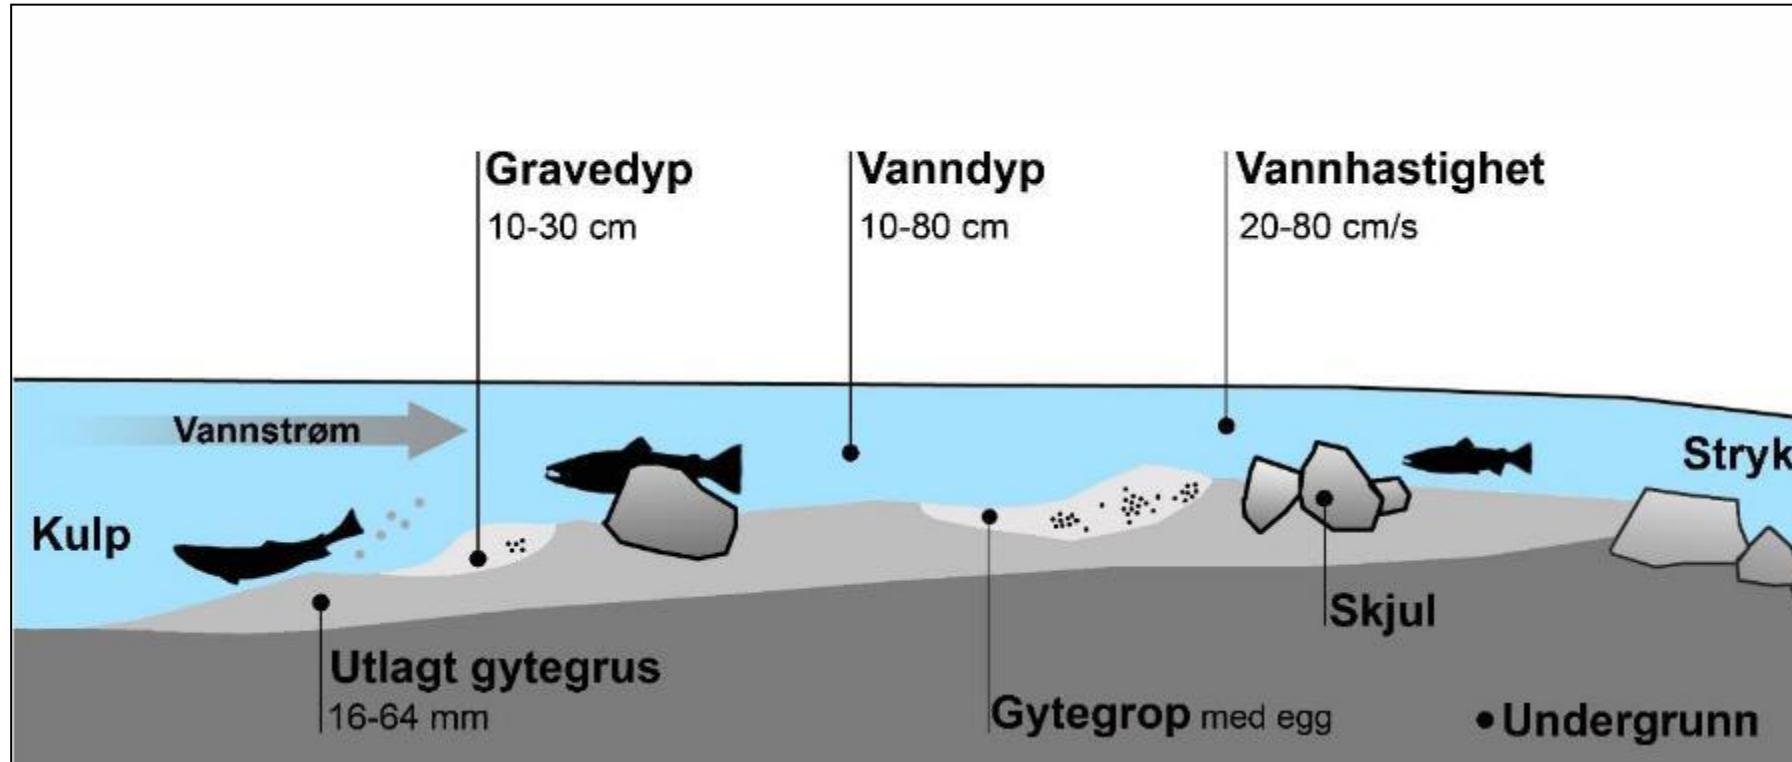
# Typisk gyteareal

Det totale elvearealet kan deles inn i:

- 1) Større, sammenhengende gyteområder
- 2) Små, flekkvise gyteområder
- 3) Areal ikke egnet for gyting

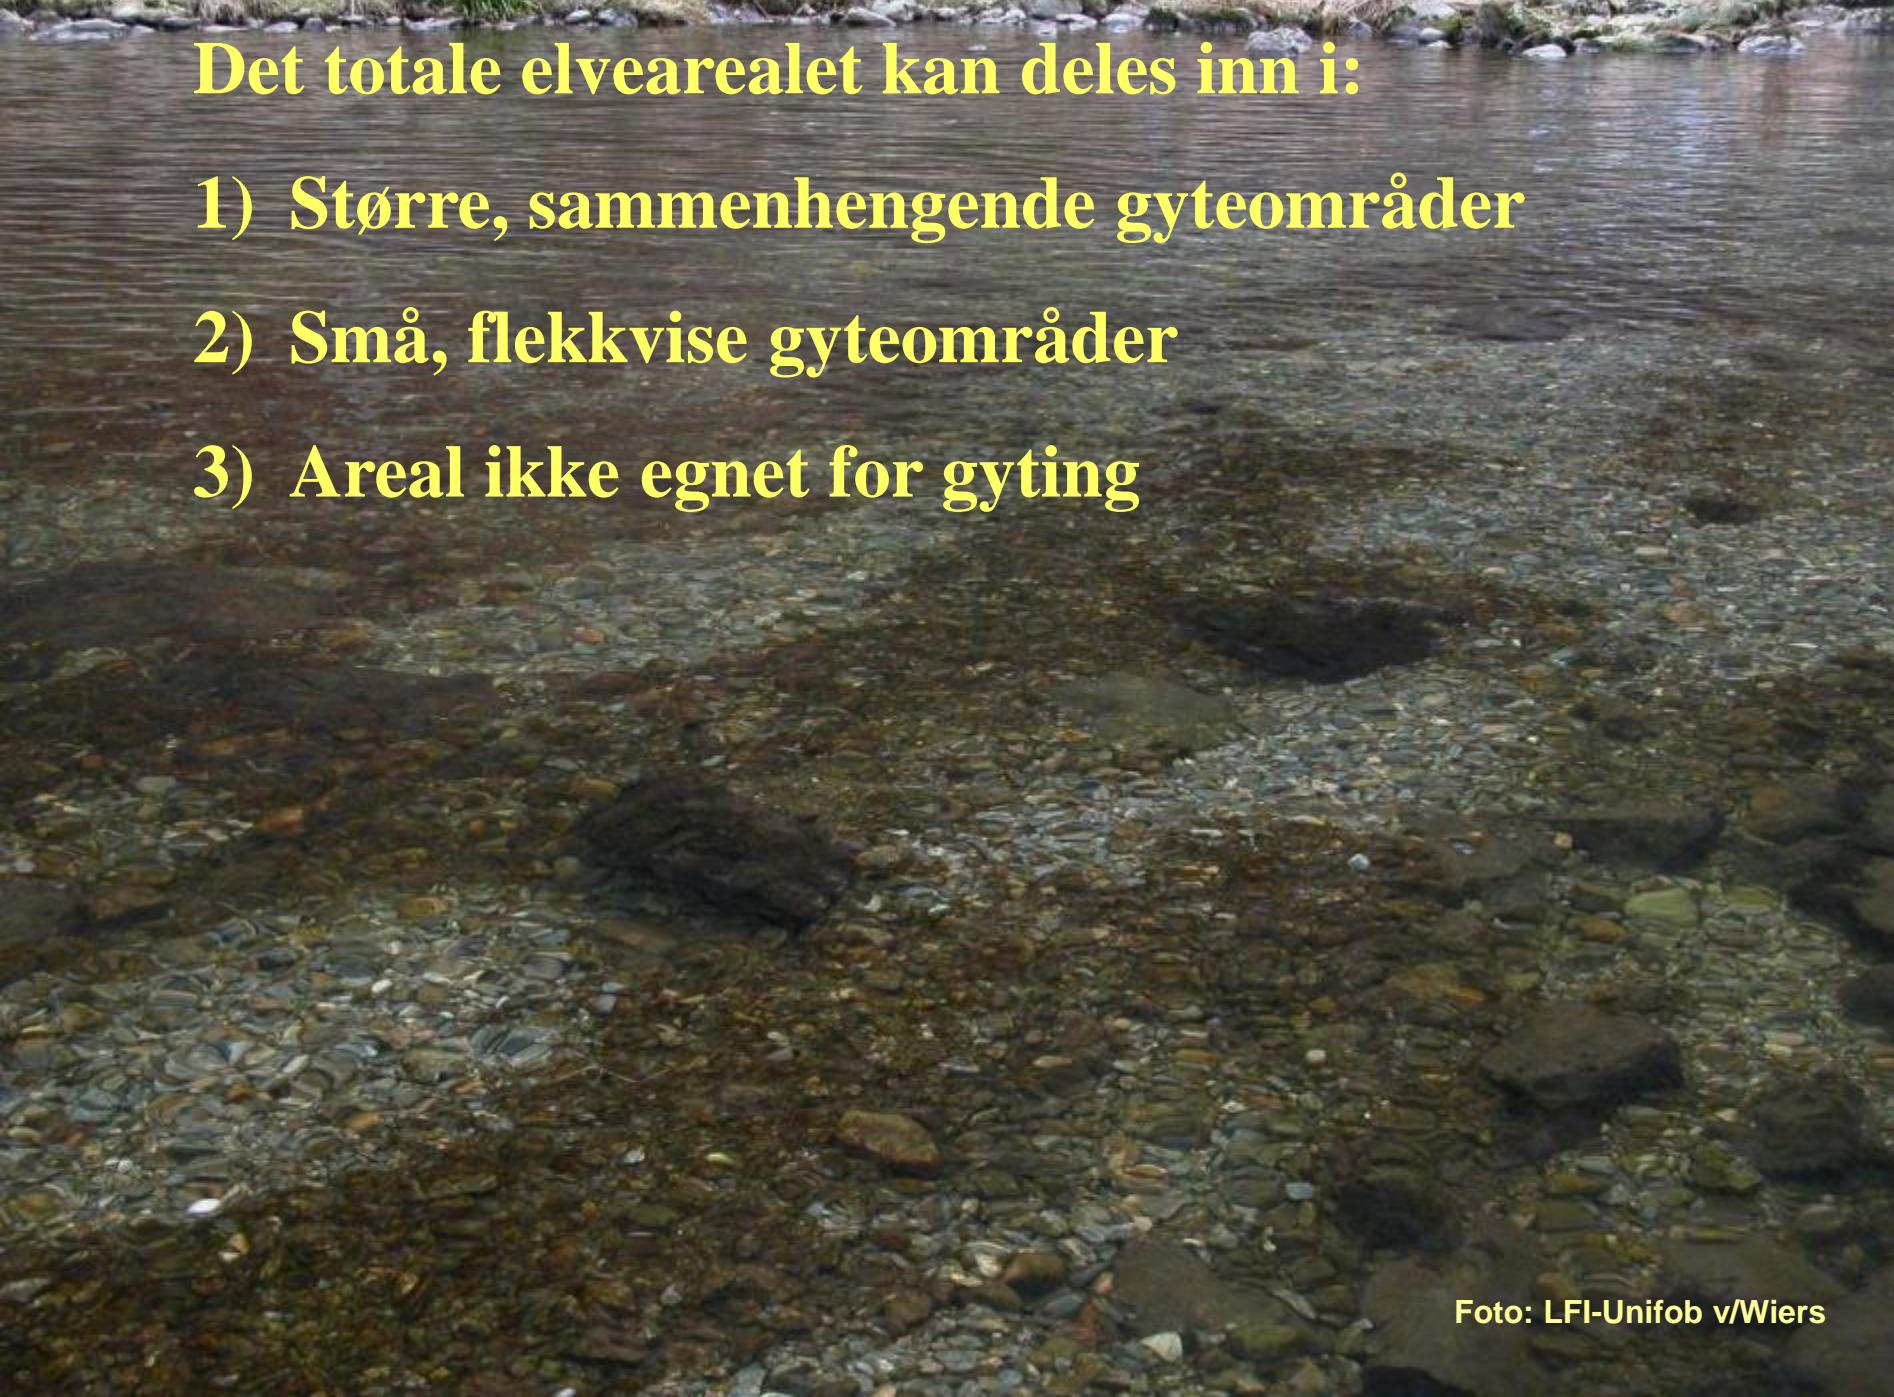
Eksempel på et lite gyteareal i Teigdalselva

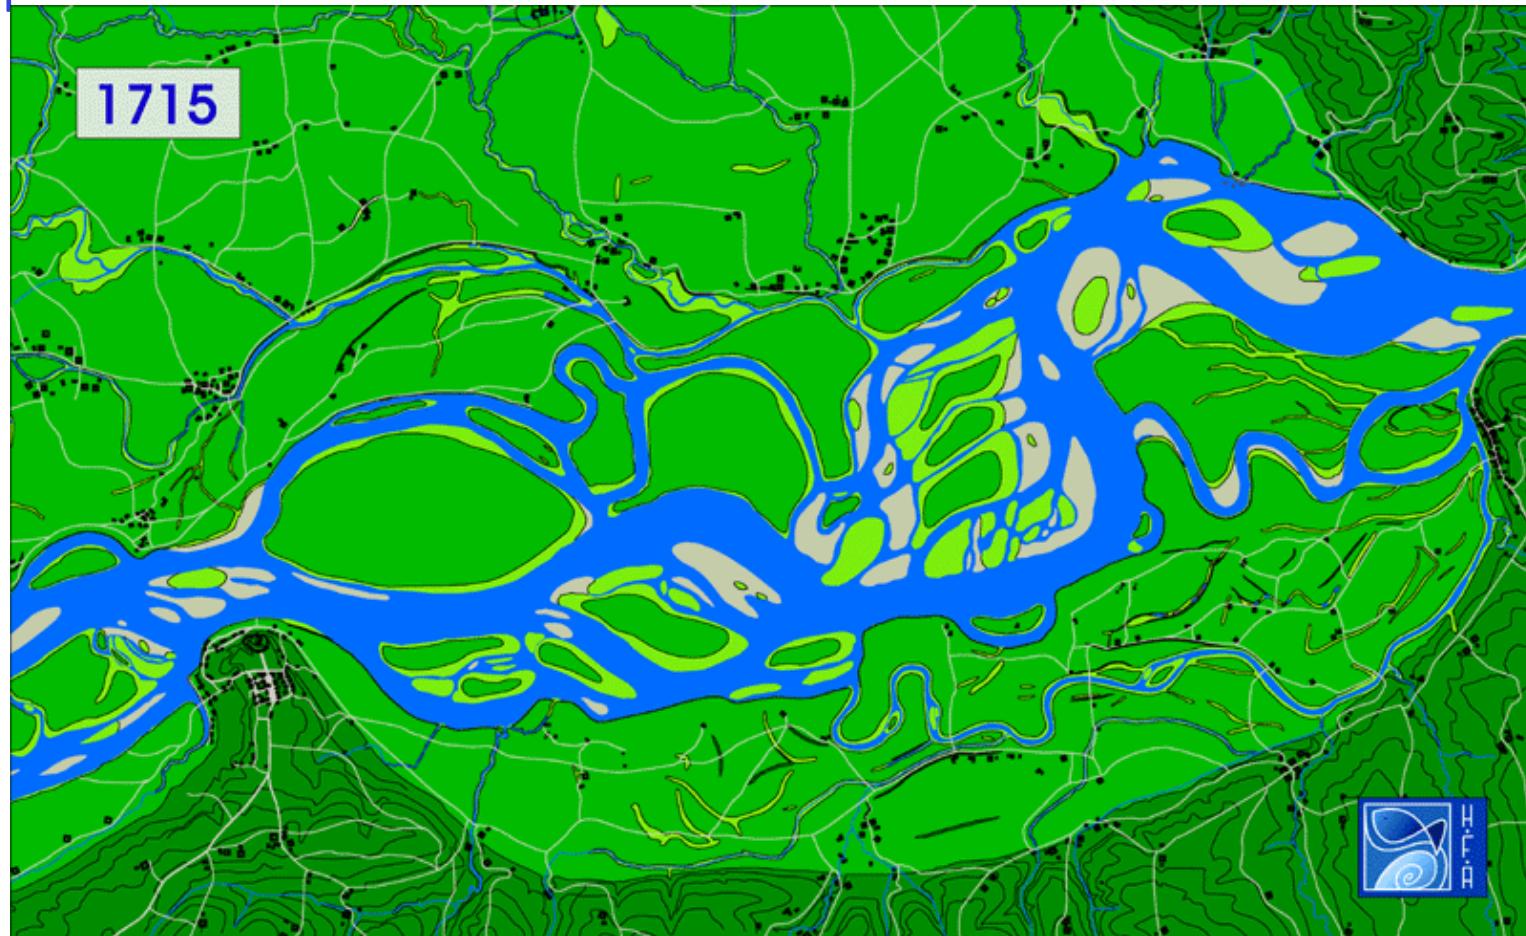
Vassdragsdynamikk, eksempel Donau i Wachau (Østerrike) 1775-1991

## Fluviale prosesser

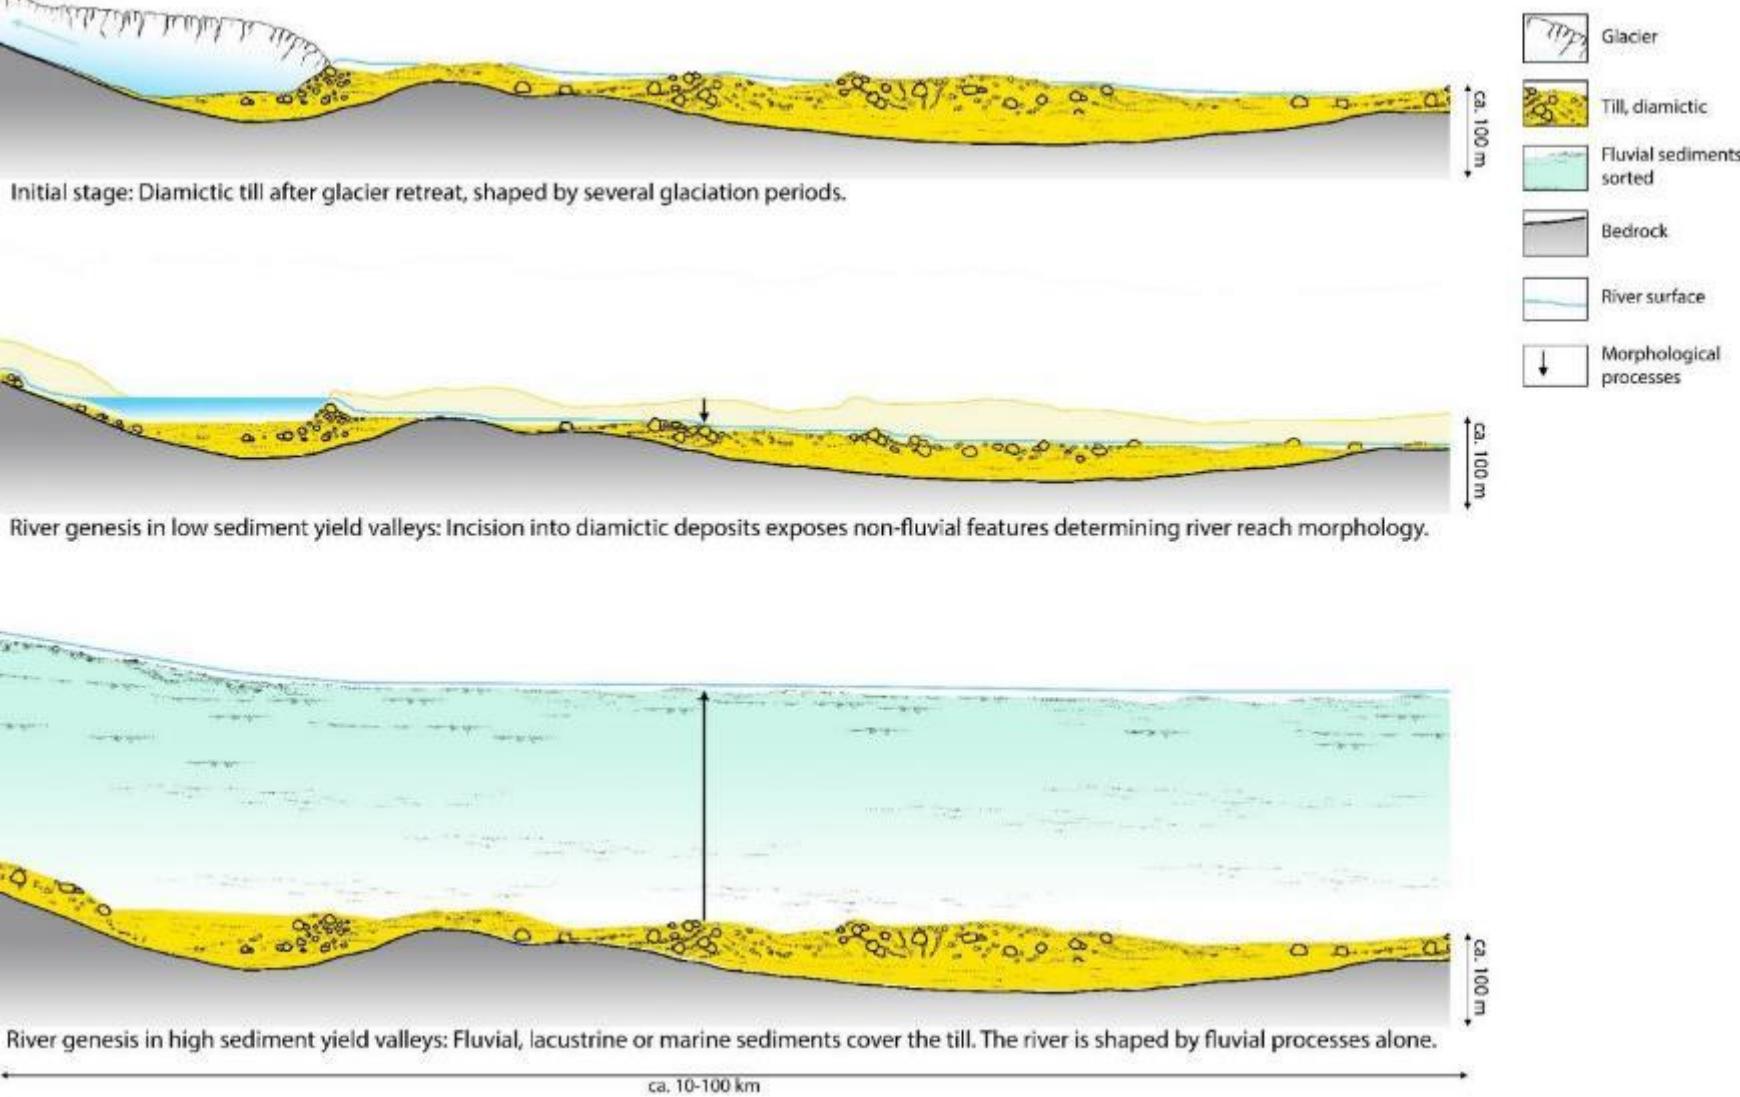
# Elvegenese i post-glasiale landskap: Masse- versus transportbegrensing

Breene etterlater lite sortert materiale

1. Massebegrensete elver skjære seg inn i avsetningene

2. Transportbegrensende elver medfører fluviale sedimenter

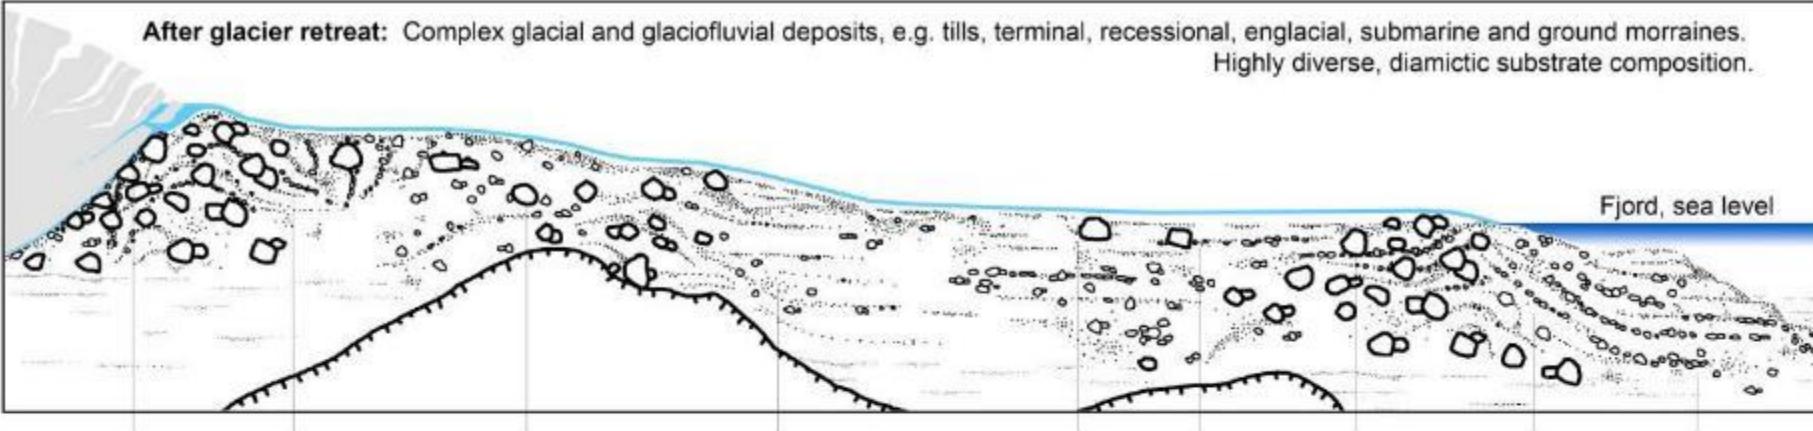
After glacier retreat: Complex glacial and glaciofluvial deposits, e.g. tills, terminal, recessional, englacial, submarine and ground moraines.  
Highly diverse, diamictic substrate composition.

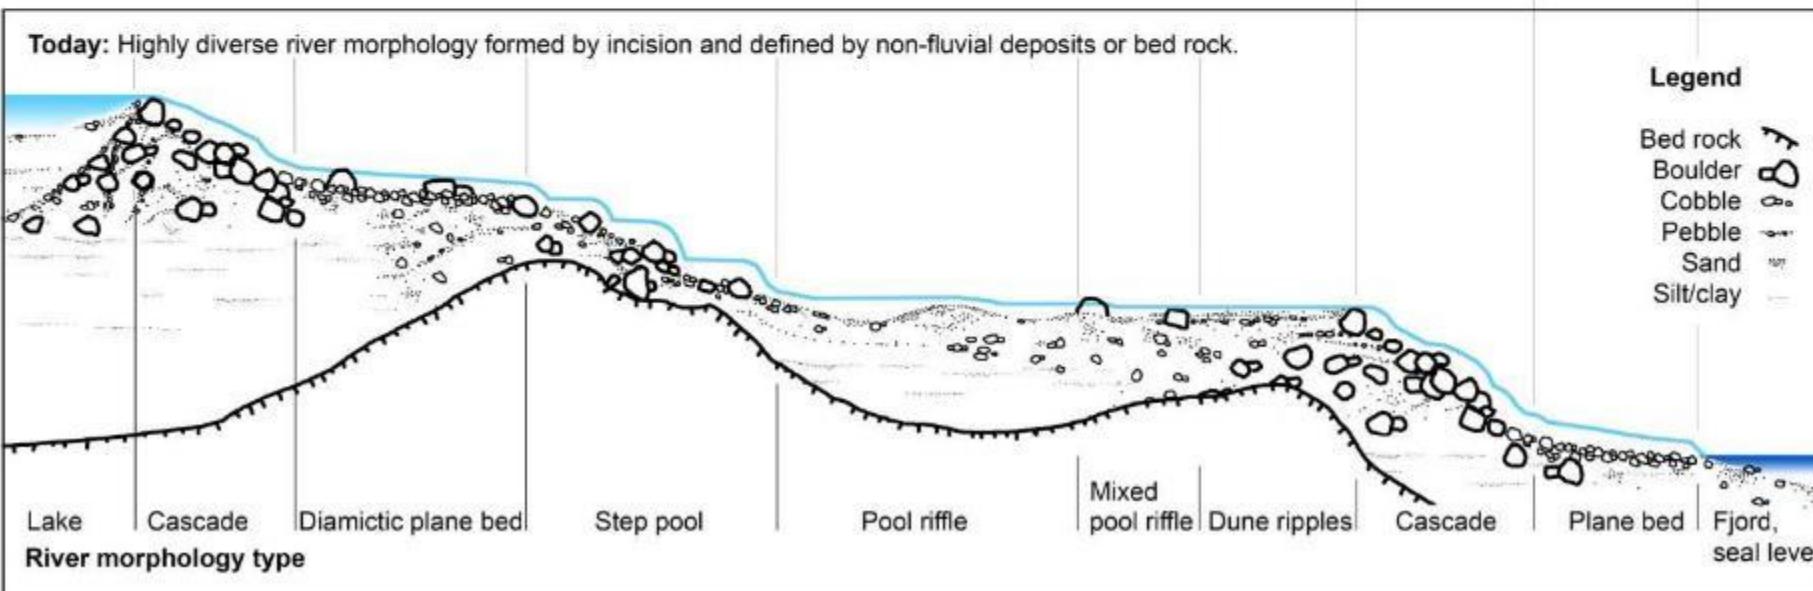
#### Geomorphological processes:

- Fluvial incision and erosion of small particles.
- ↓ Vertical incision of large particles.

Today: Highly diverse river morphology formed by incision and defined by non-fluvial deposits or bed rock.

- Bed rock
- Boulder
- Cobble
- Pebble
- Sand
- Silt/clay

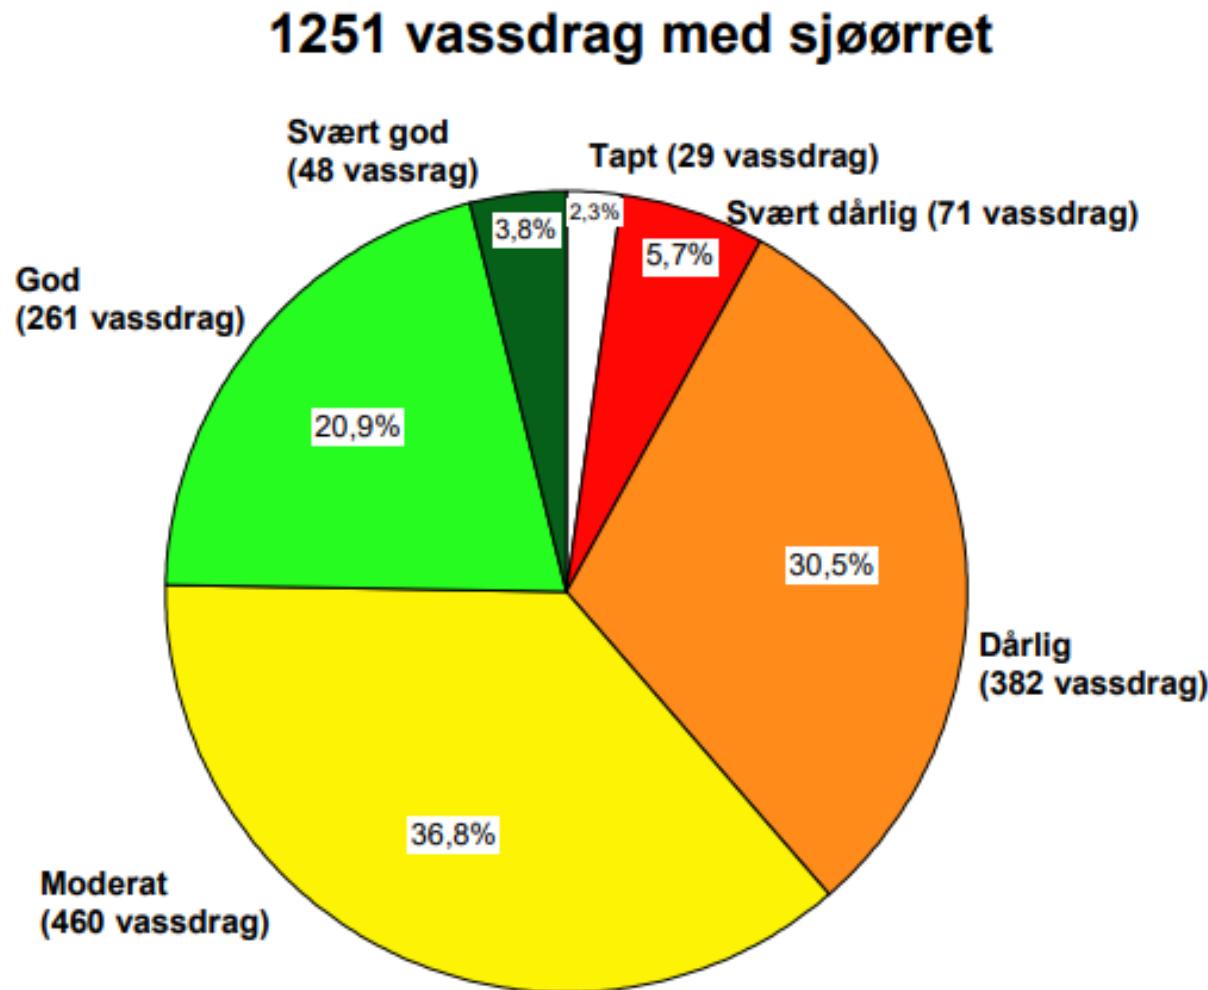
**Figur 1.** Andel (%) av sjøørret i 1251 vassdrag i svært god, god, moderat, dårlig og svært dårlig tilstand, samt vassdrag der det ikke lengre er sjøørretproduksjon (Tapt)

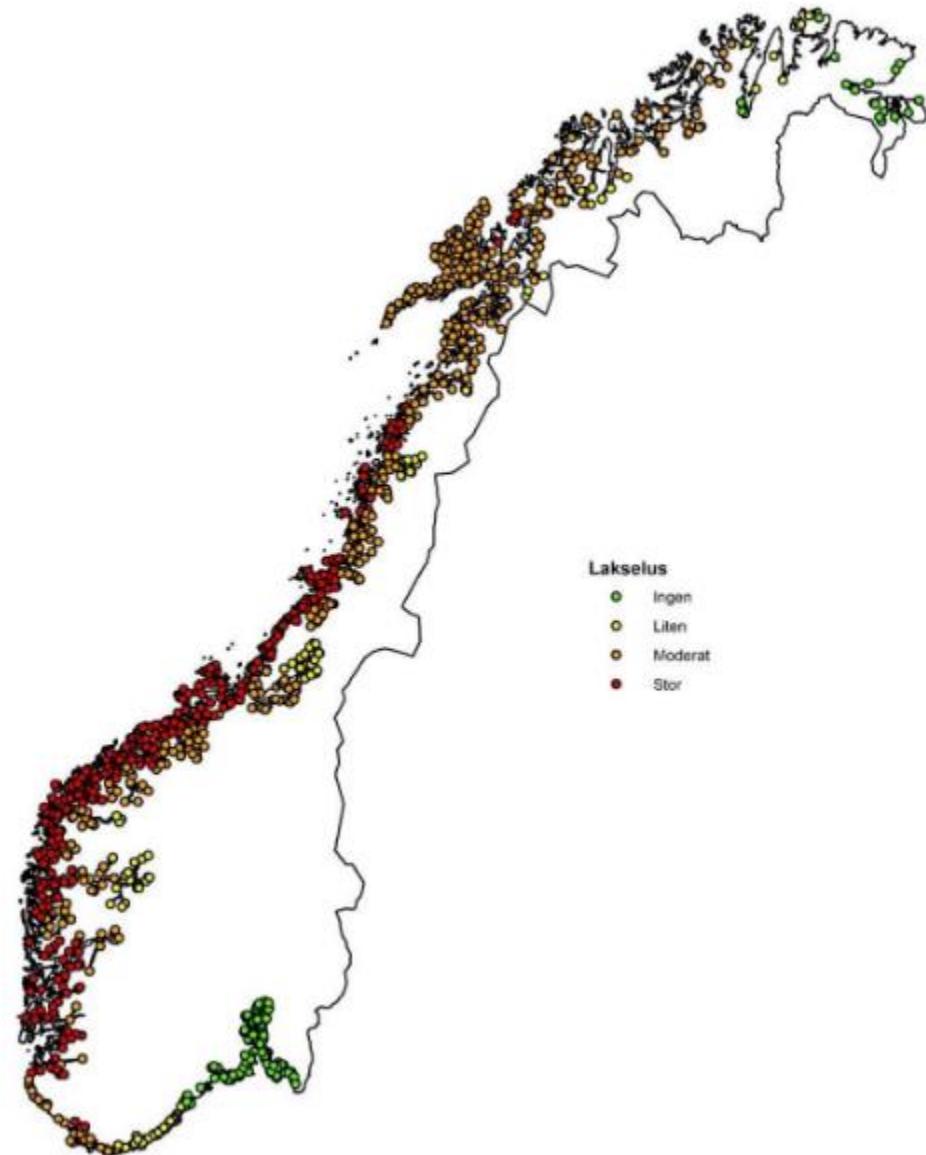
*Figur 5. Klassifisert effekt av lakselus på sjørret i 1251 vassdrag.*

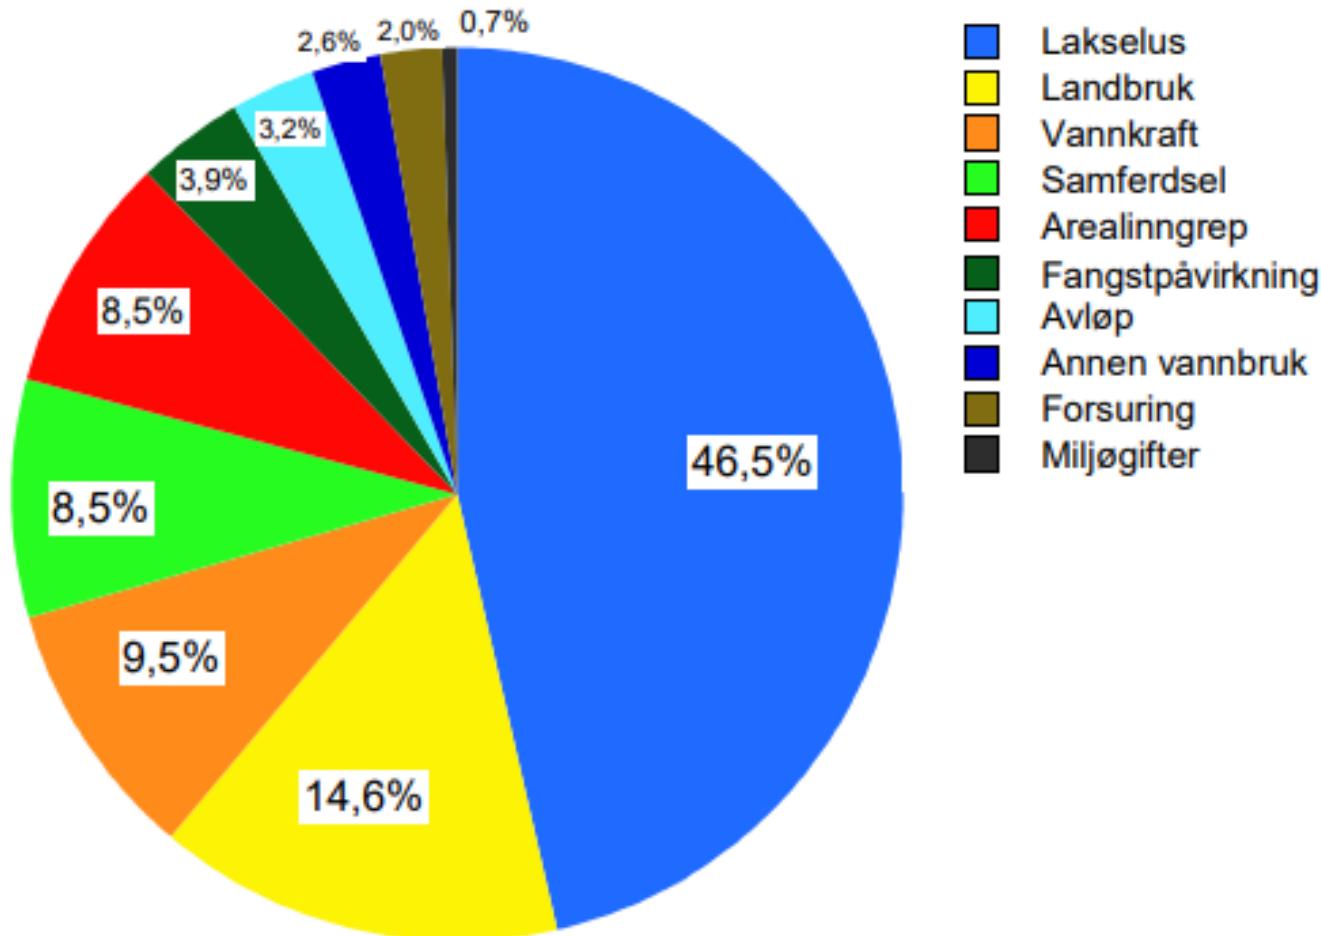
**Figur 2.** Effekt av ulike påvirkninger ut fra hvor stor negativ effekt hver påvirkning ble vurdert til å ha på bestandsstørrelser hos sjøørret. Effekten er beregnet ut fra prosentandel hver enkelt påvirkning utgjorde av totalsummen i klassifiseringssystemet. Totalt ble 1251 vassdrag med sjøørret vurdert.

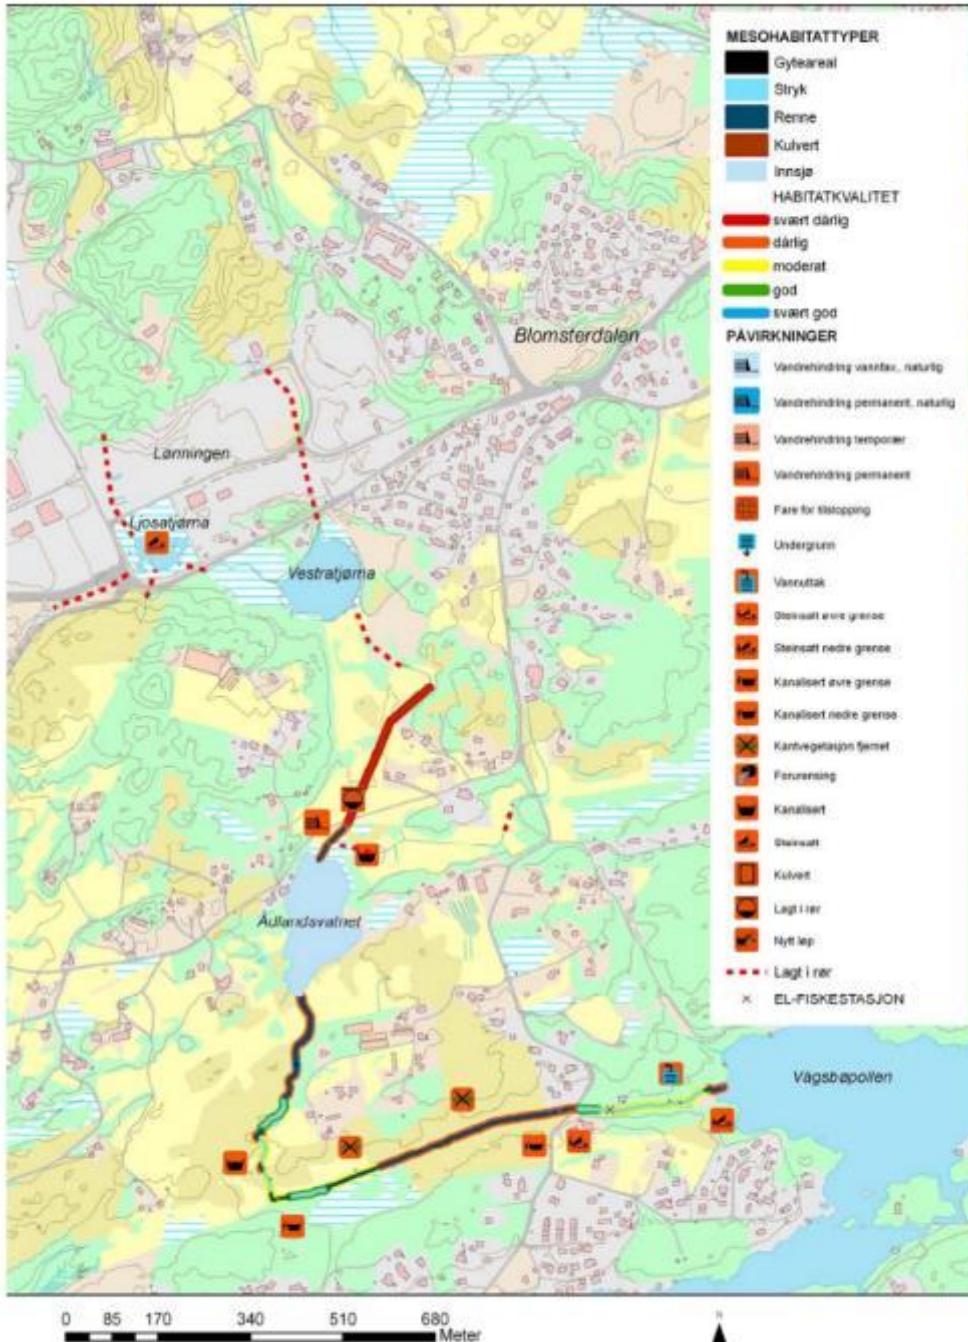
Figur 176

Åldlandsbekken: Habitatkartlegging og påvirkninger

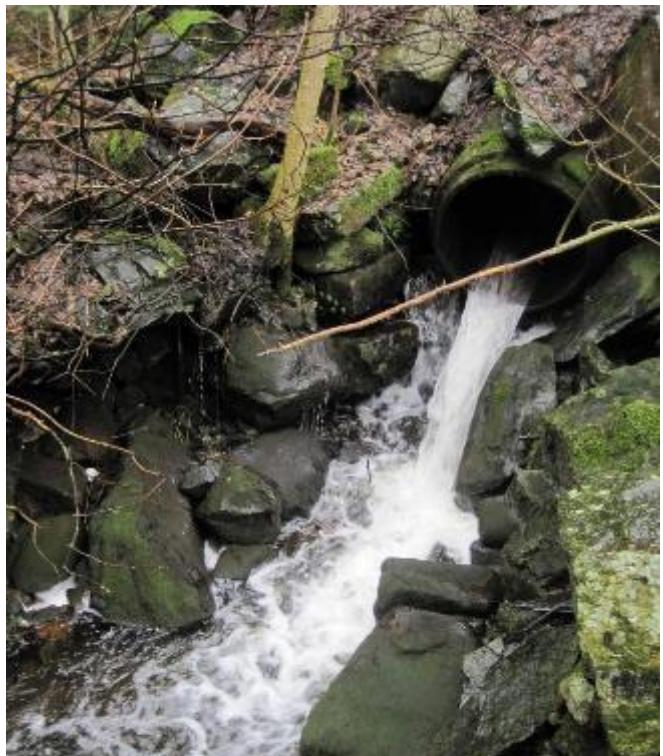
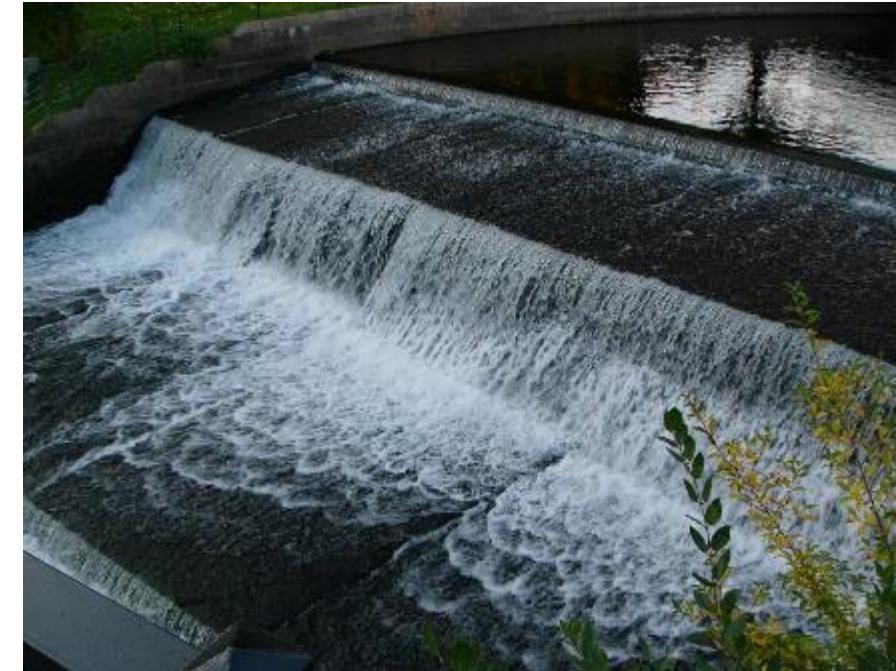
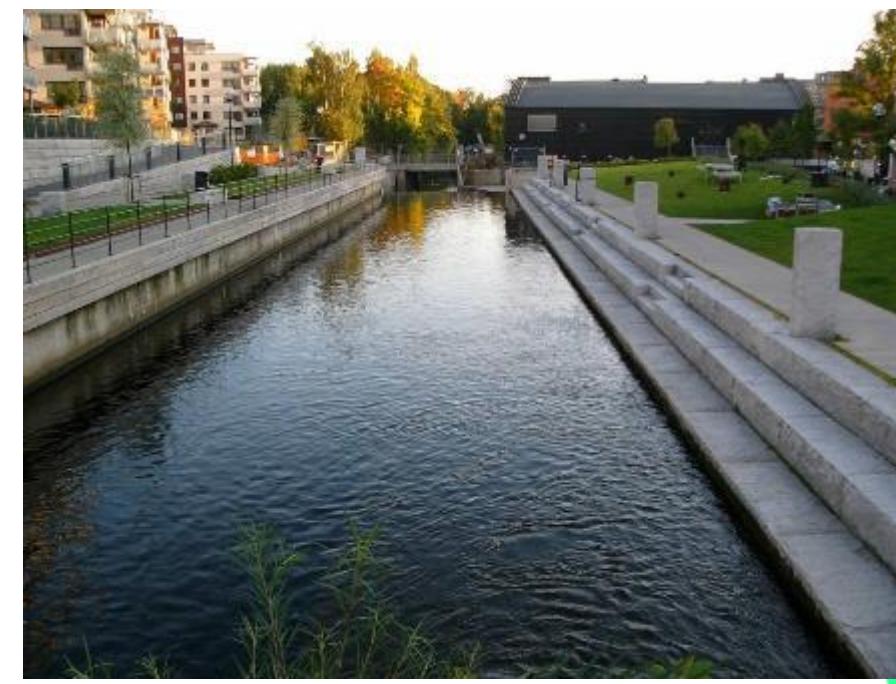
Typiske hindringer:

- Demninger
- Terskler
- Kulverter

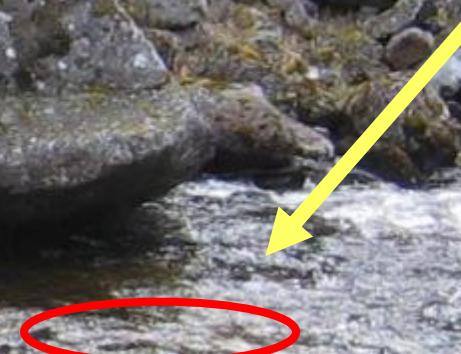
**Redusert  
Vannføring  
Bjoreio**

Gyteplass i oktober

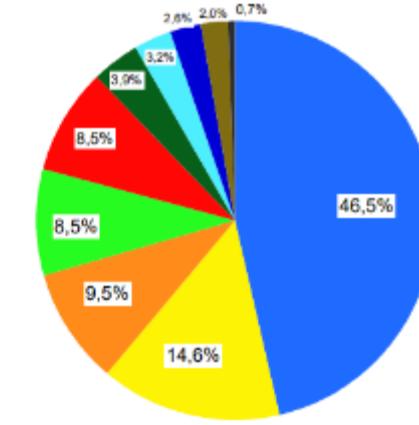
Figur 2. Effekt av ulike påvirkningsut fra hvor stor negativ effekt hver påvirking har vurder til å ha på bestandsstørrelser hos sjøørret. Effekten er beregnet ut fra prosentandel hver enkelt påvirking utgjorde av totalsummen i klassifiseringsystemet. Totalt ble 1251 russdrag med sjøørret vurdert.

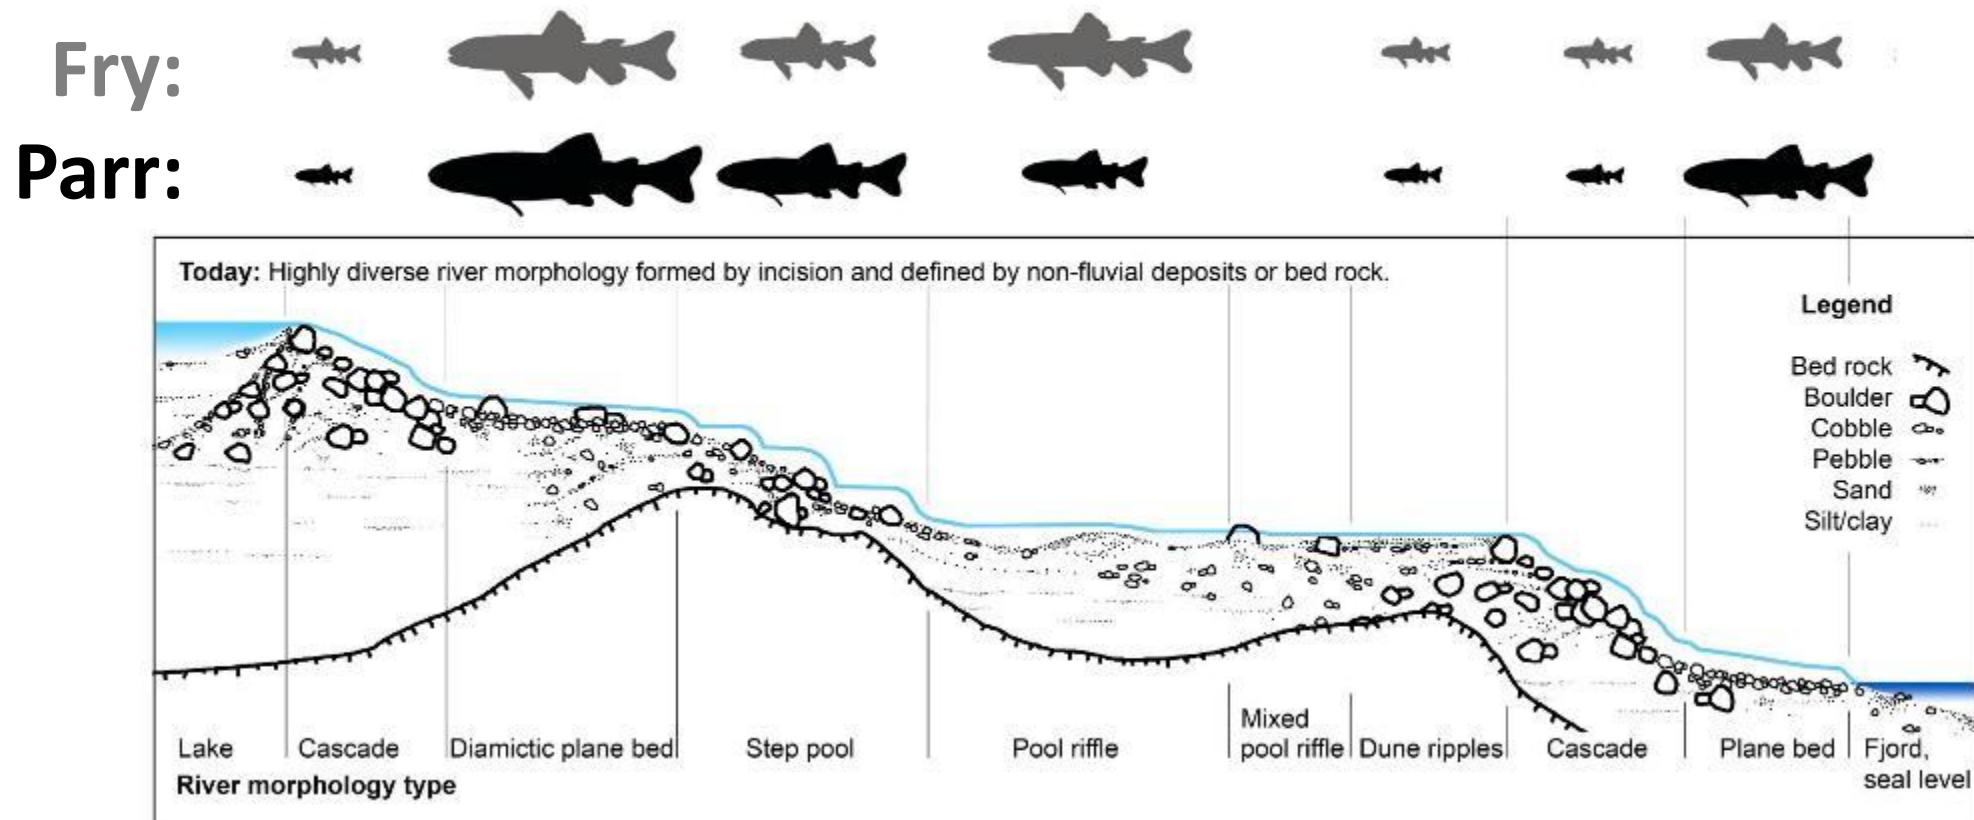
# Atlantic salmonid density and population structure depend on reach morphology:

Skjematisk lengdeprofil	Bilde	Beskrivelse
		Kaskade (fossestryk) Typisk gradient: 0,065-0,3 Dominerende substrat: fjell eller blokk Typisk kulpengde: 1 elvebredd
		Trinn-kulp type Typisk gradient: 0,03-0,065 Dominerende substrat: blokk og rullestein Typisk kulpengde: 1-4 ganger elvebredd
		Variert stryk Typisk gradient: 0,15-0,03 Dominerende substrat: både grus, rullestein og blokk Ingen typisk kulpengde
		Jevnt stryk Typisk gradient: 0,015-0,03 Dominerende substrat: rullestein og grus Ingen typisk kulpengde
		Blandet kulp-stryk type Typisk gradient: 0,005-0,015 Dominerende substrat: grus med innslag av rullestein og blokker Typisk kulpengde: 5-7 ganger elvebredd
		Kulp-stryk type Typisk gradient: 0,003-0,015 Dominerende substrat: grus (6,4 -0,4 cm) Typisk kulpengde: 5-7 ganger elvebredd
		Finsediment type Typisk gradient: < 0,003-0,005 Dominerende substrat: finkrus, sand eller fineste Typisk kulpengde: 5-7 ganger elvebredd

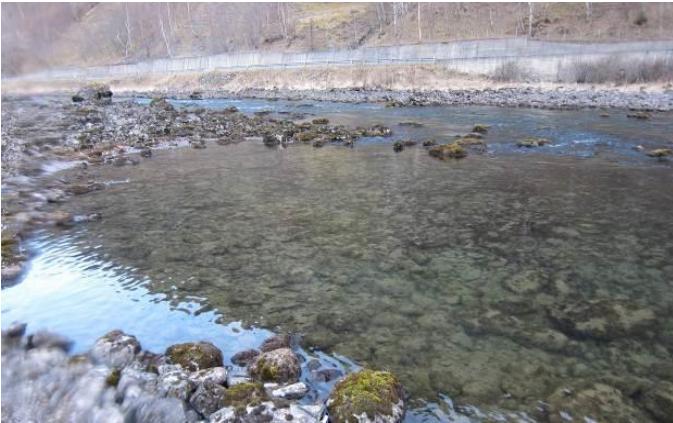
Figur 1 Bunnsubstrat 200 m nedenfor demningen 2009, før grus ble lagt ut (armeringslag).

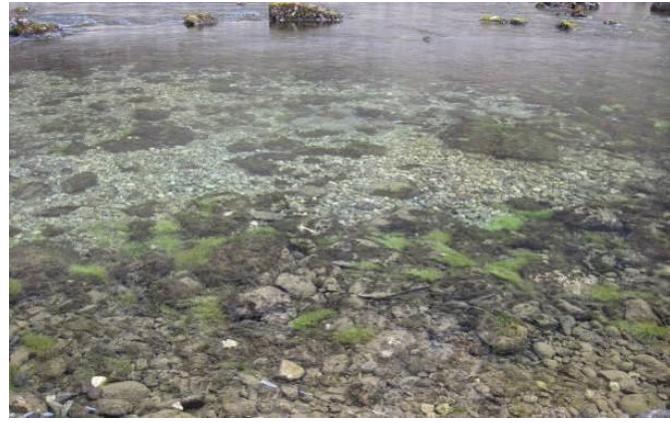
Figur 2 Samme sted 2012, 2 år etter grusutlegg i 2010

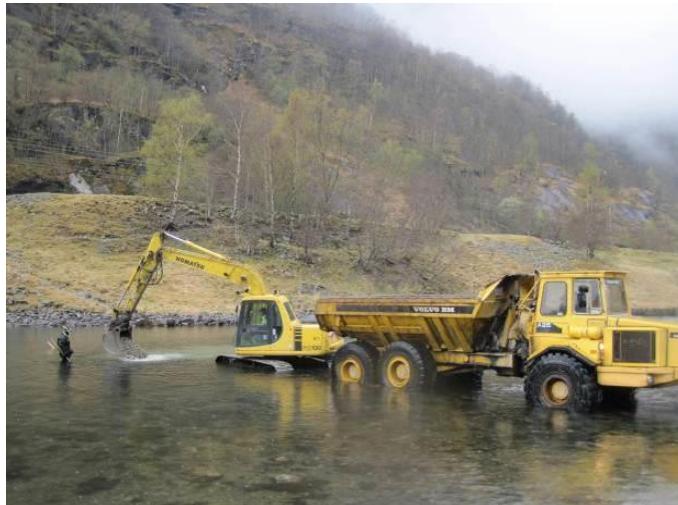
Figur 3 Grusutlegging ved Skaim 2010

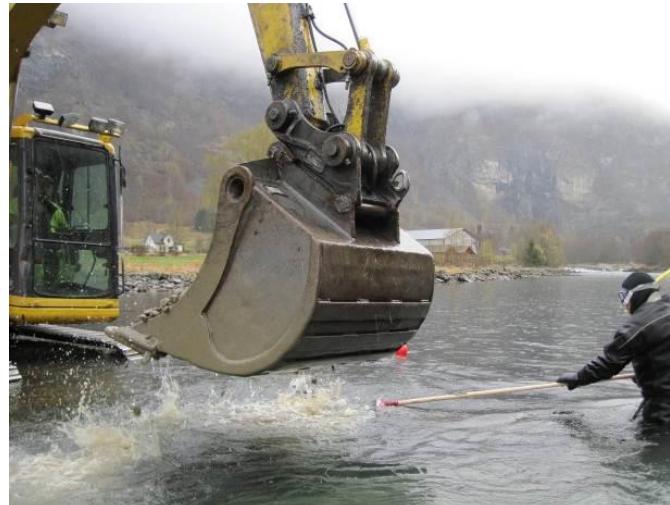
Figur 4 Dykker har utvalgt et egnet sted for grusutlegget og anviser gravemaskinføreren

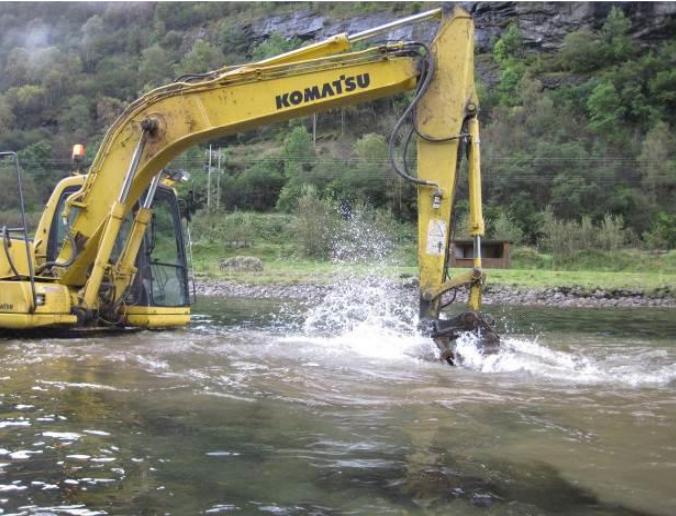
Figur 1 Harving av pakket og fast bunnsstrat (armeringslag) ndf. E 16 bro 2011.

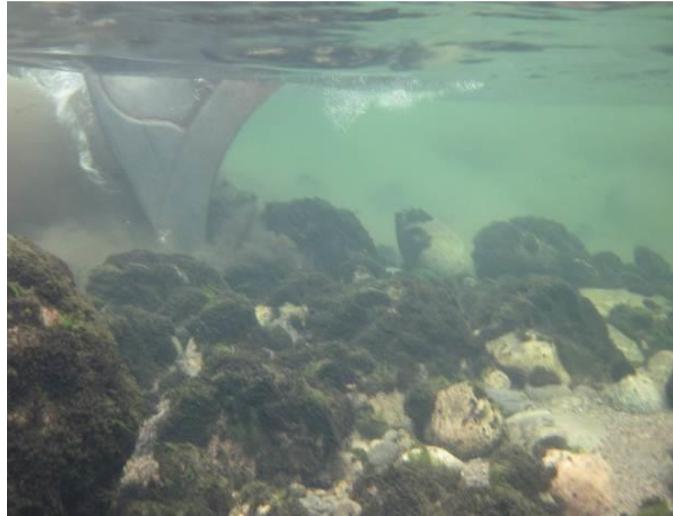
Figur 2 Harvingen sett under vann.  
Gravemaskinen mistet tenner i skuffen  
grunnet det harde armeringslaget.

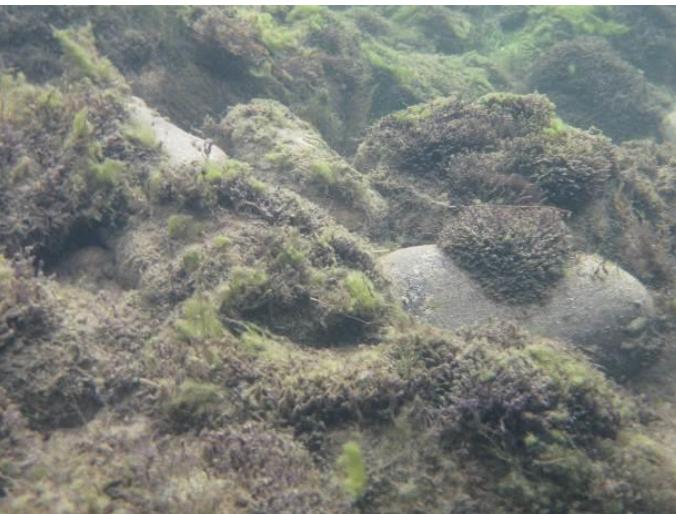
Figur 3 Pakket og fast bunnsstrat med få hulrom. Steinene kunne ikke snus med løpebrett (gravelboard).

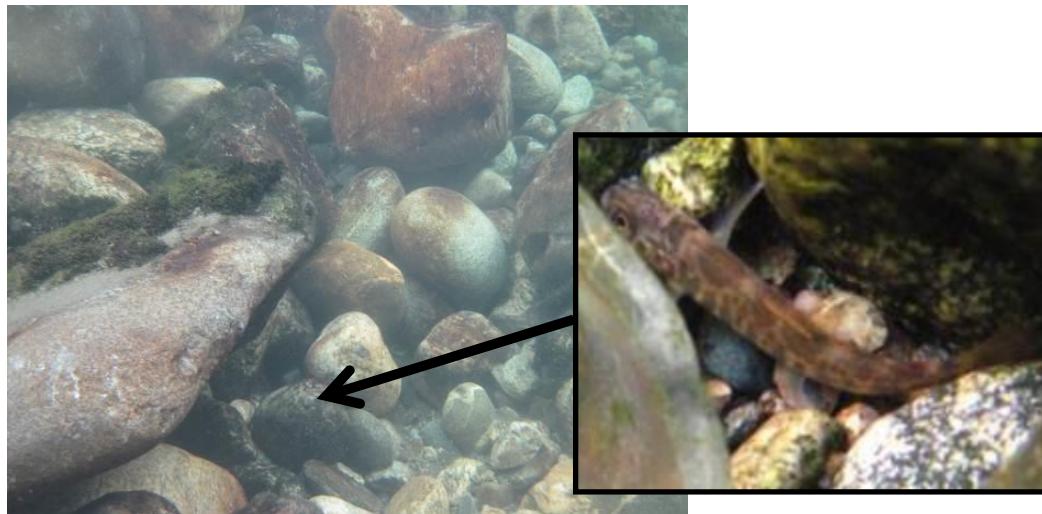
Figur 4 Samme substratet etter harving –  
masse nye hulrom tilgjengelig for fisk.
