# Sjøaure i det 21. århundre - biologi, trusler, tiltak

Pulg, U., NORCE *LFI Bergen*. [ulrich.pulg@uni.no](mailto:ulrich.pulg@uni.no)

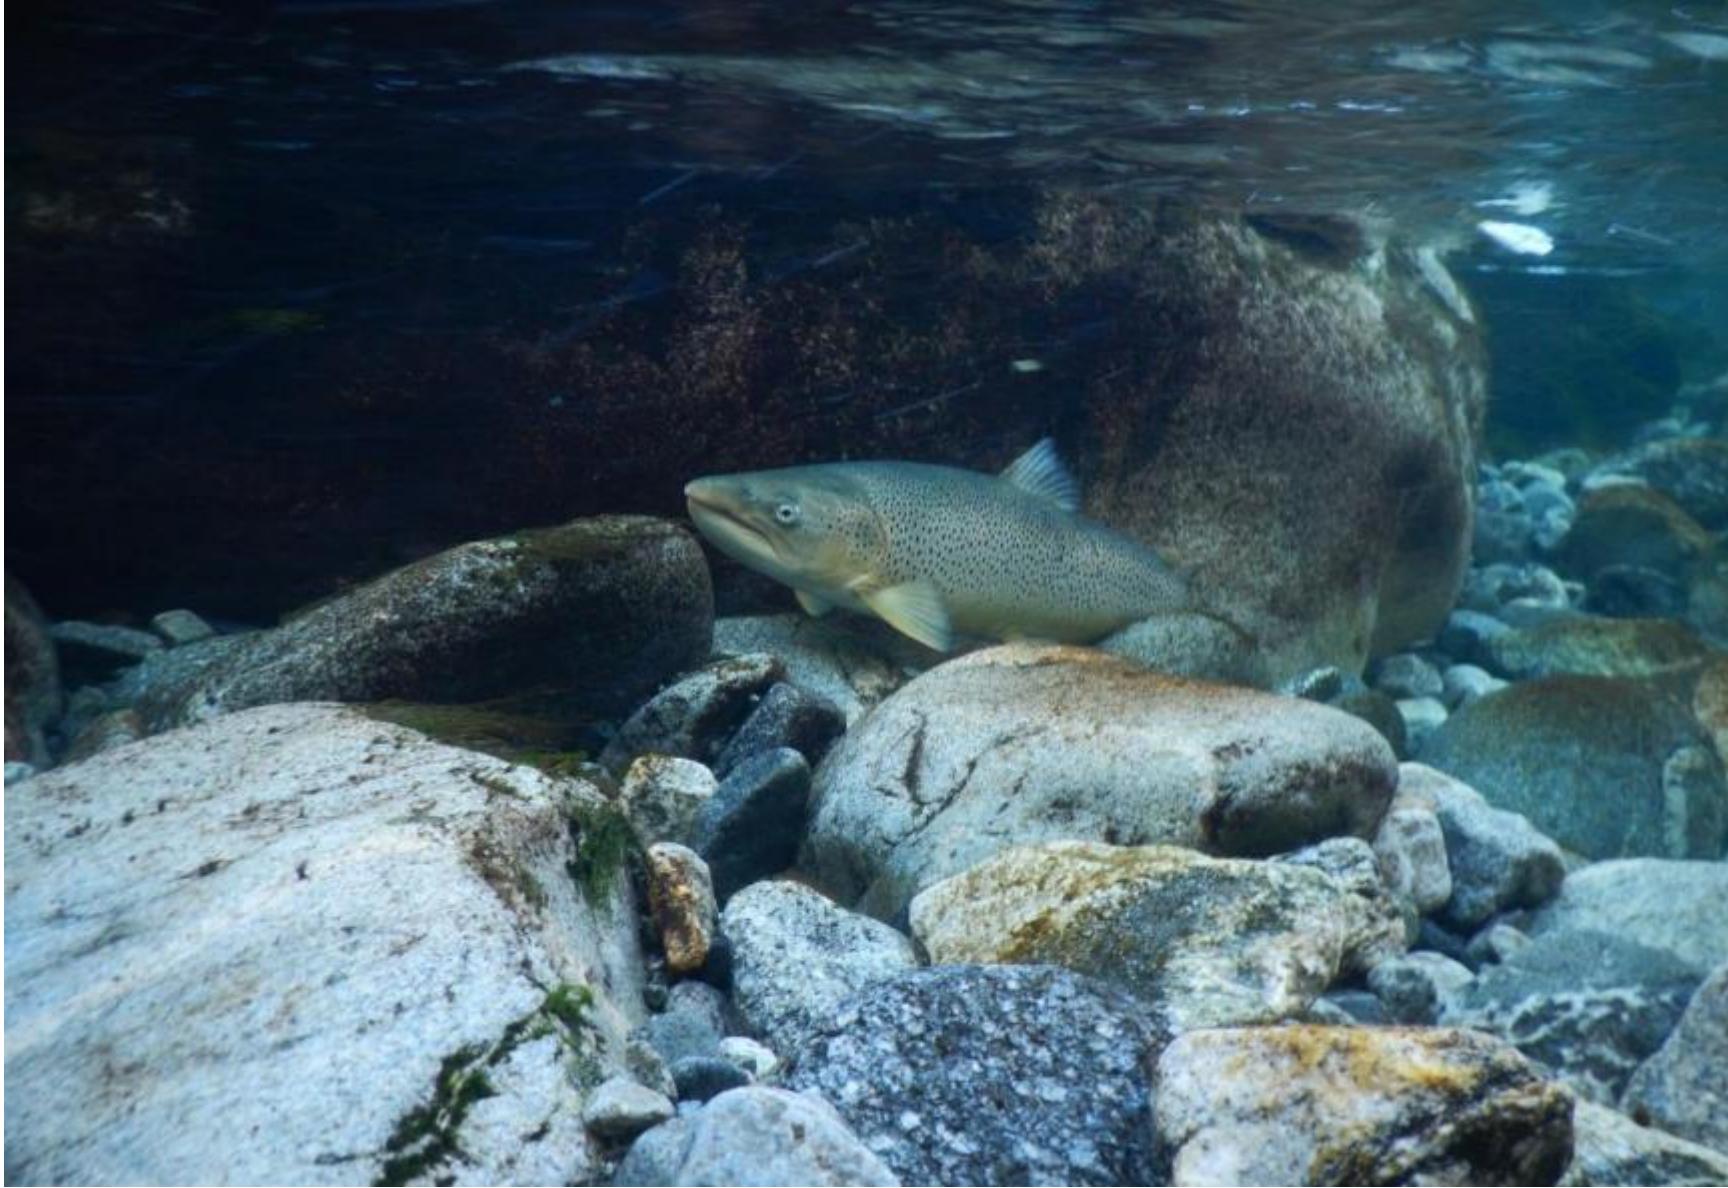
# Tiltak Vassbygdelva: Naturlige prosesser.

Flommen 2014 leverte substratet vi trengte

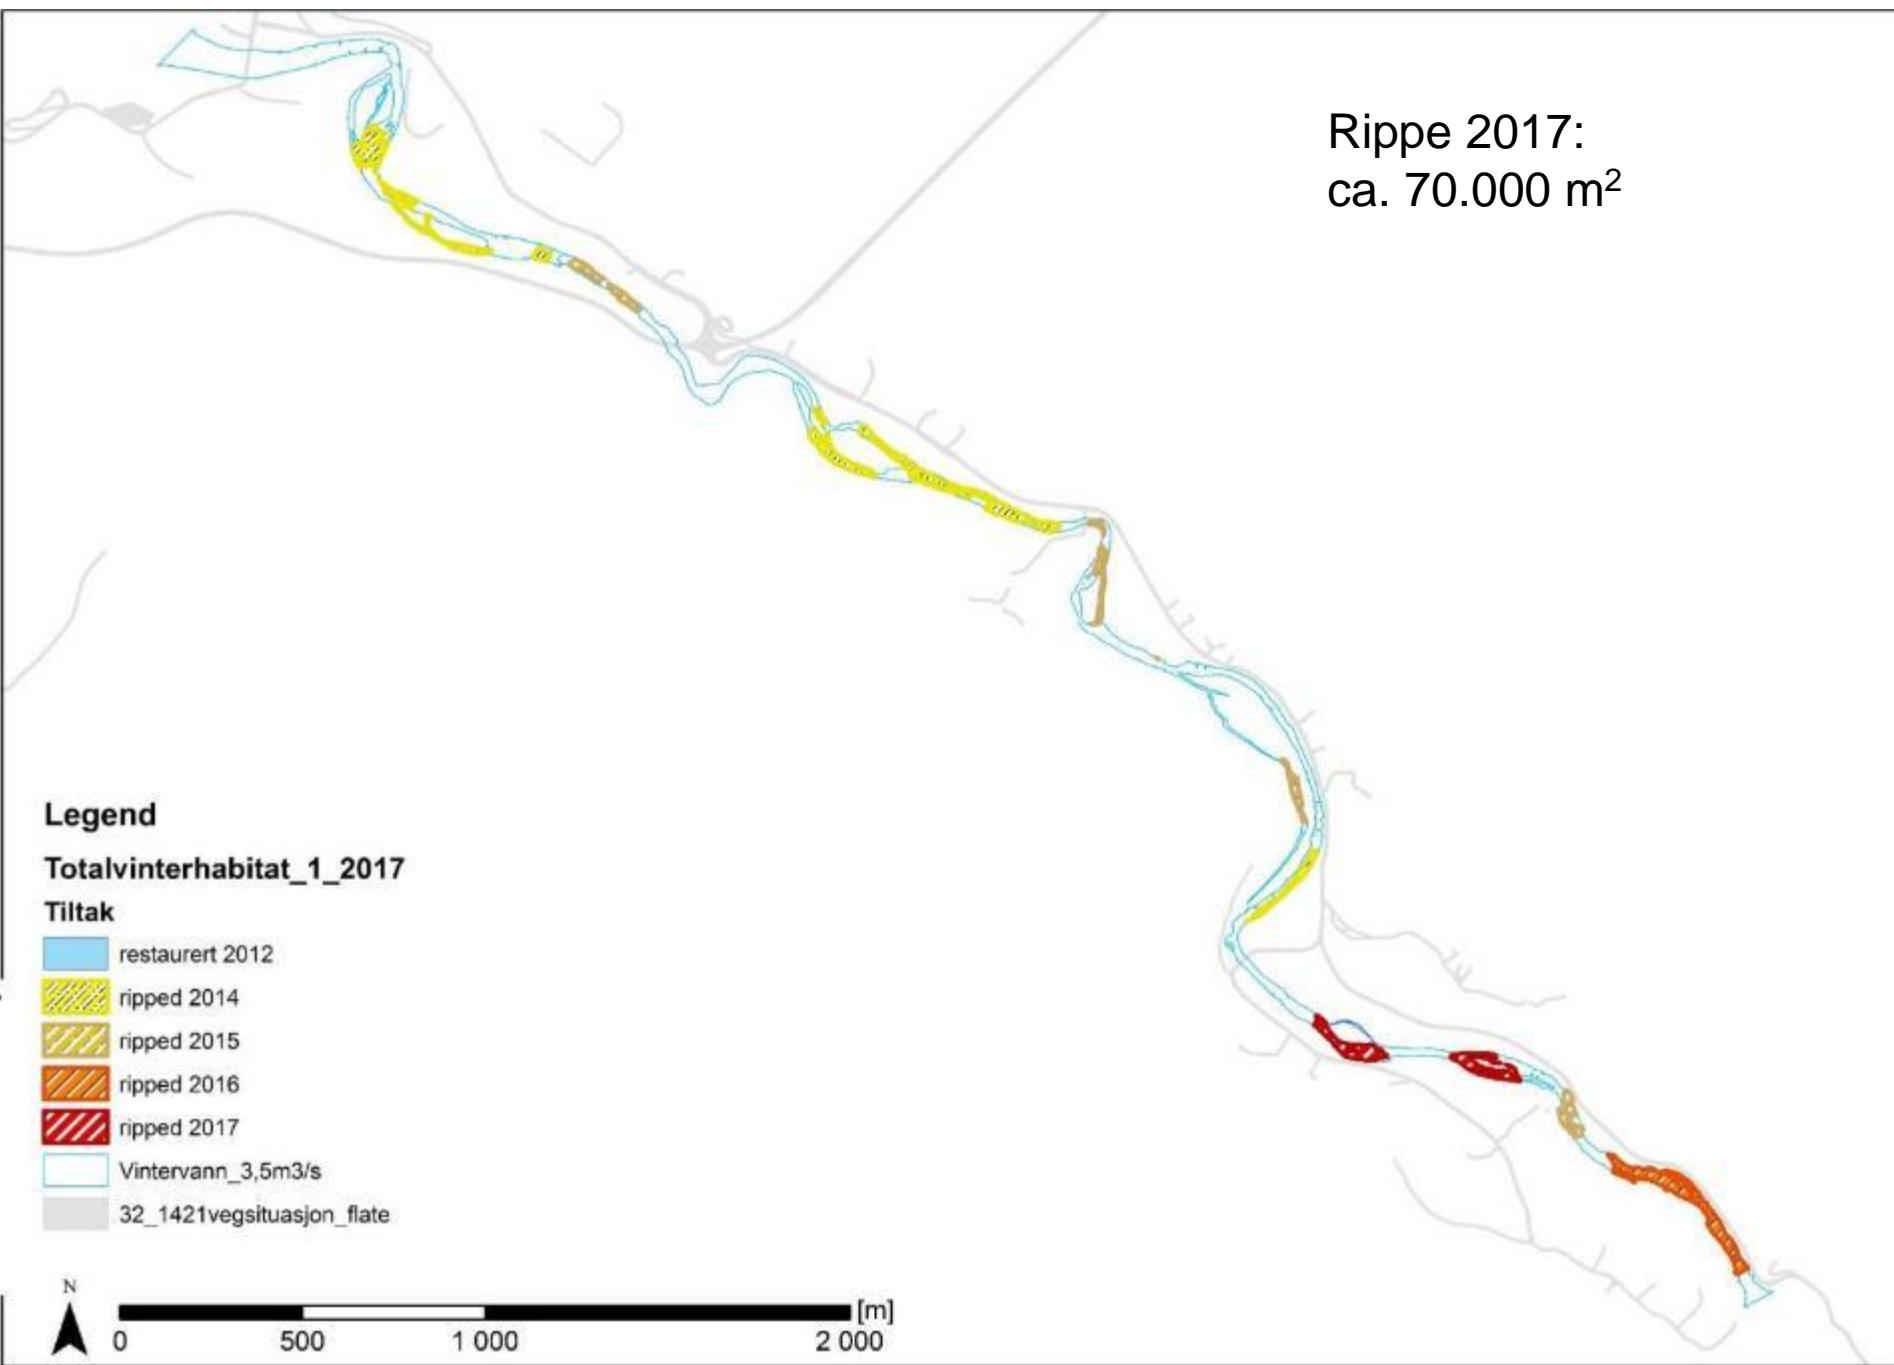
# Tiltak - Resultater

Rippe 2017:  
ca. 70.000 m<sup>2</sup>

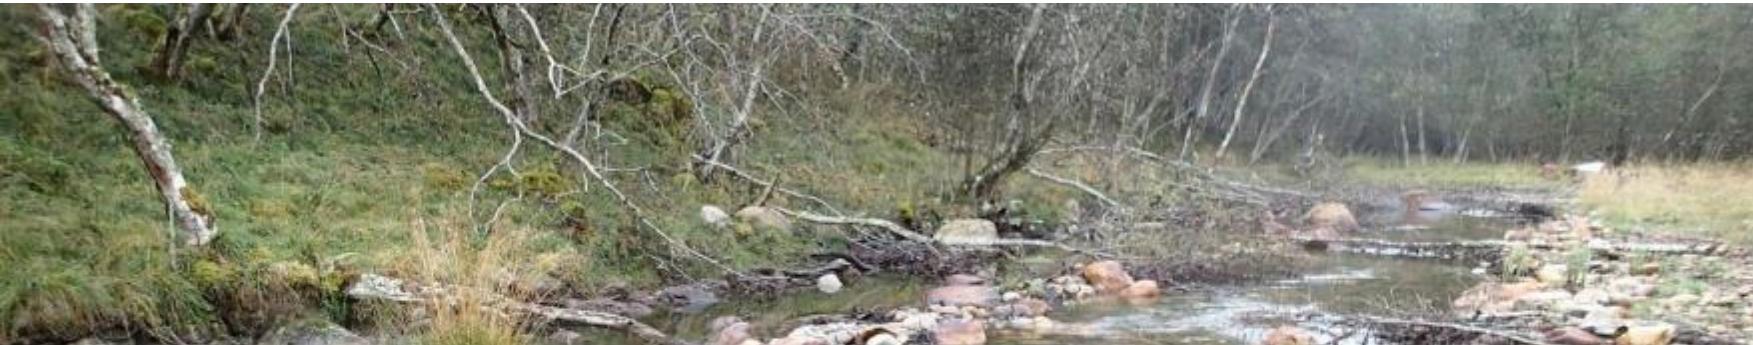
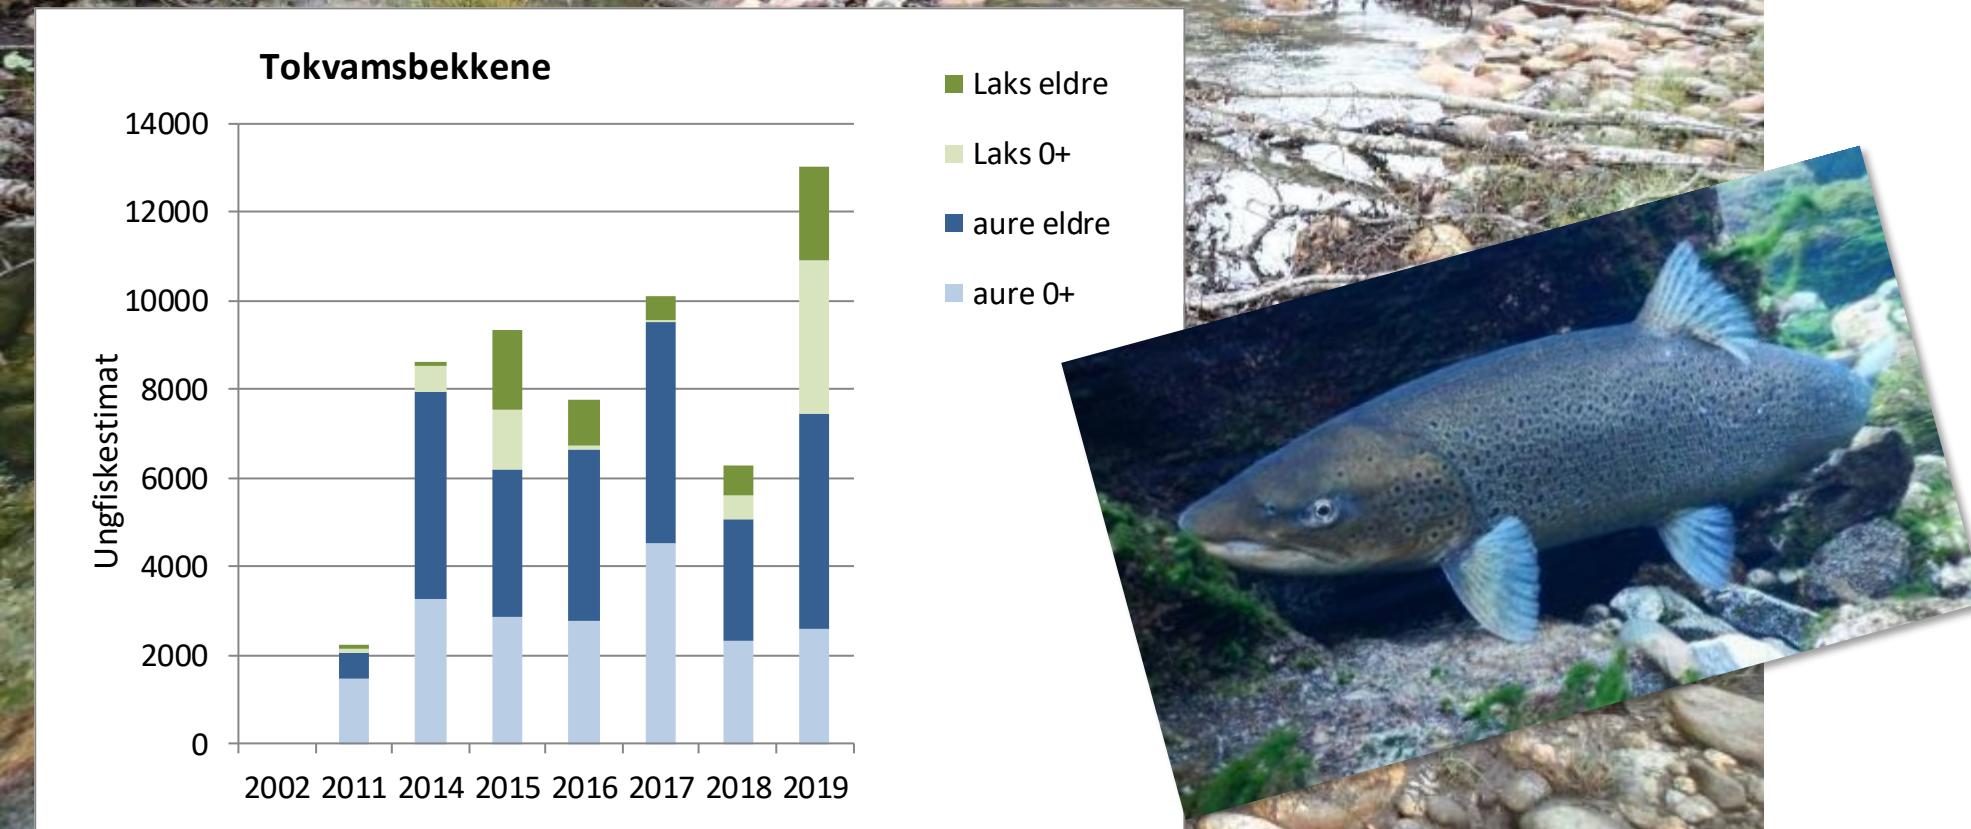
# Tiltak - Resultater sidebekker

Fra null til 10.000 ungfisk i Tokvamsbekken

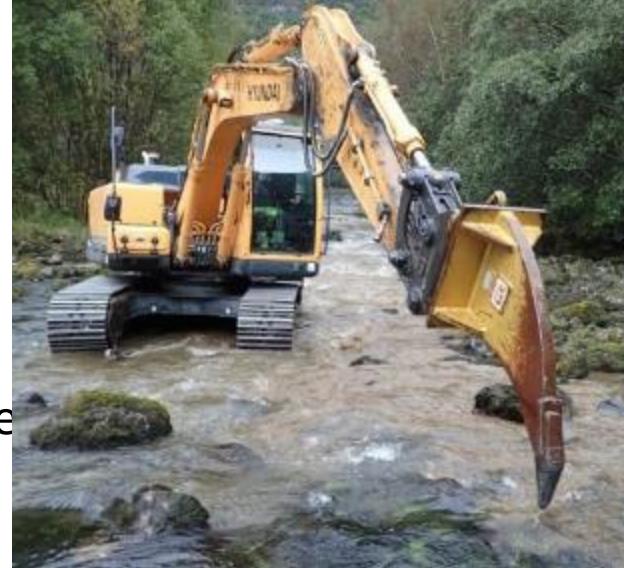
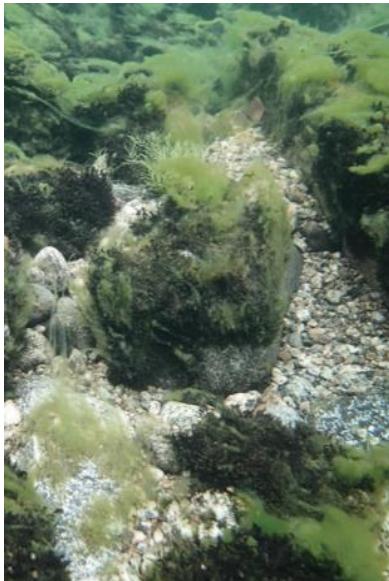
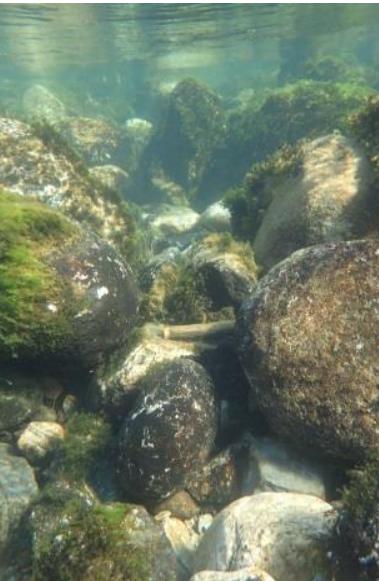
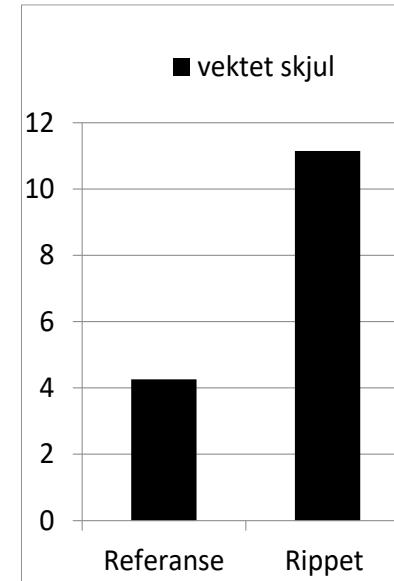
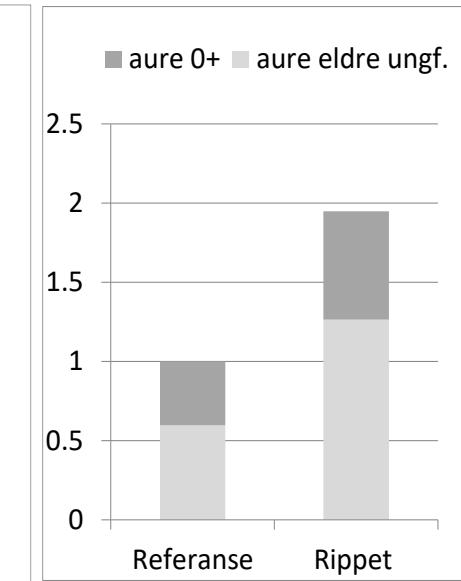
- Ripping i Aurlandselva
- 10-50 cm korndiameter dominerende
- 2014 arealene har fortsatt mye skjul, lavere ved Lundeborg
- Ca. 1-4 NOK/m<sup>2</sup>
- Levetid forventet 5-15 år (foreløpige tall).

Fig. 1 Bildet til venstre viser urippet referanseområde, til høyre rippet elvebunn. Figuren til venstre viser at det finnes betydelig mere skjul på rippet områder (basert på 57 punktmålinger på rippet areal og 57 på referanseområdet). Figuren til høyre viser antall ungfisk fanget med punkt-el-fiske (n =114). Fangstareal per punkt ligger ved ca. 1-2 m<sup>2</sup>.

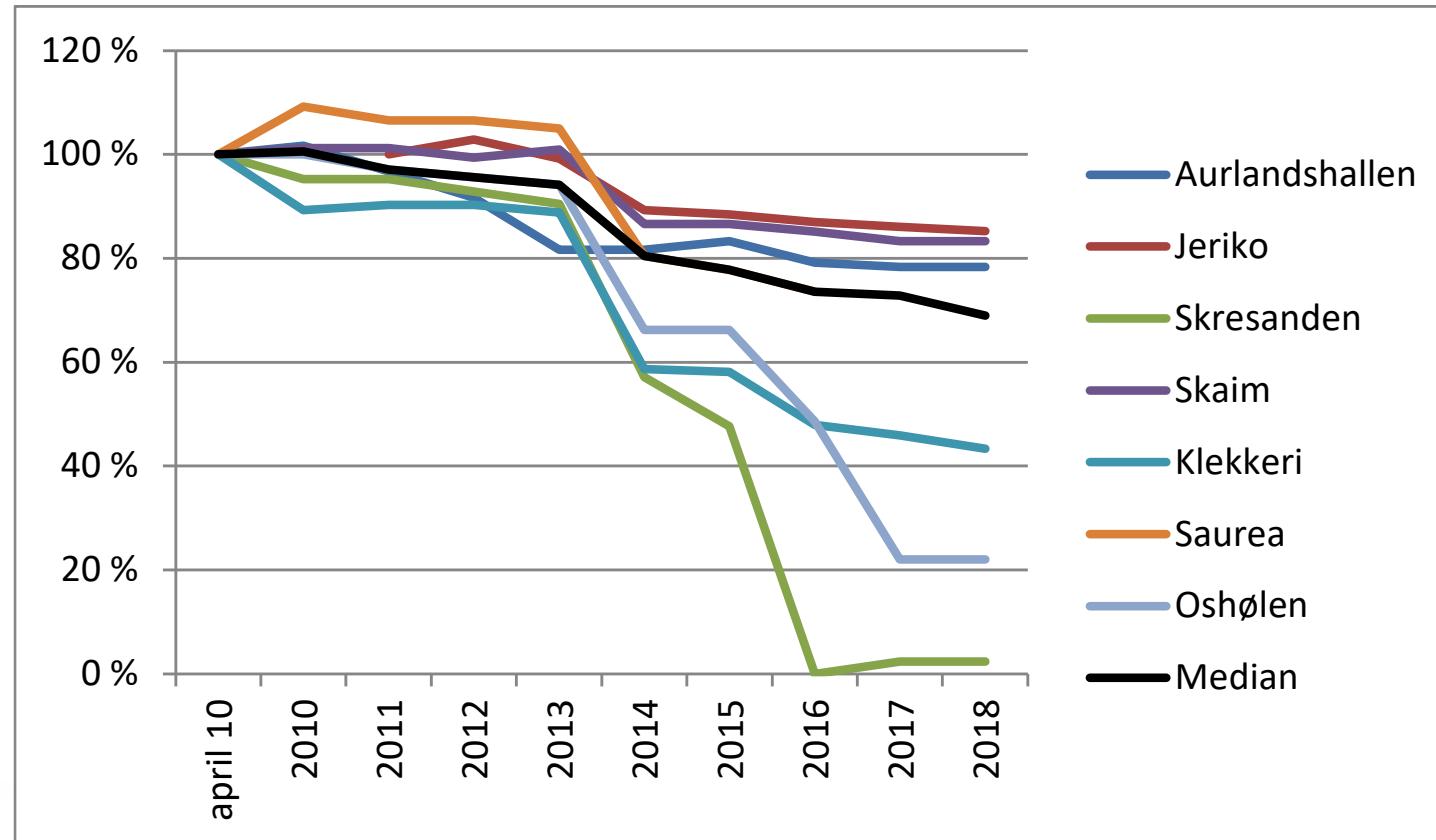
# Levetid gyteplasser Aurland – utvikling areal

- 6640 m<sup>2</sup> gyteareal skapt 2010-2016
- Ca. 100-150 NOK/m<sup>2</sup>
- Forventet levetid 13-18 år (foreløpige tall).
- Utvikling gyteareal på 7 forsøksstasjoner:

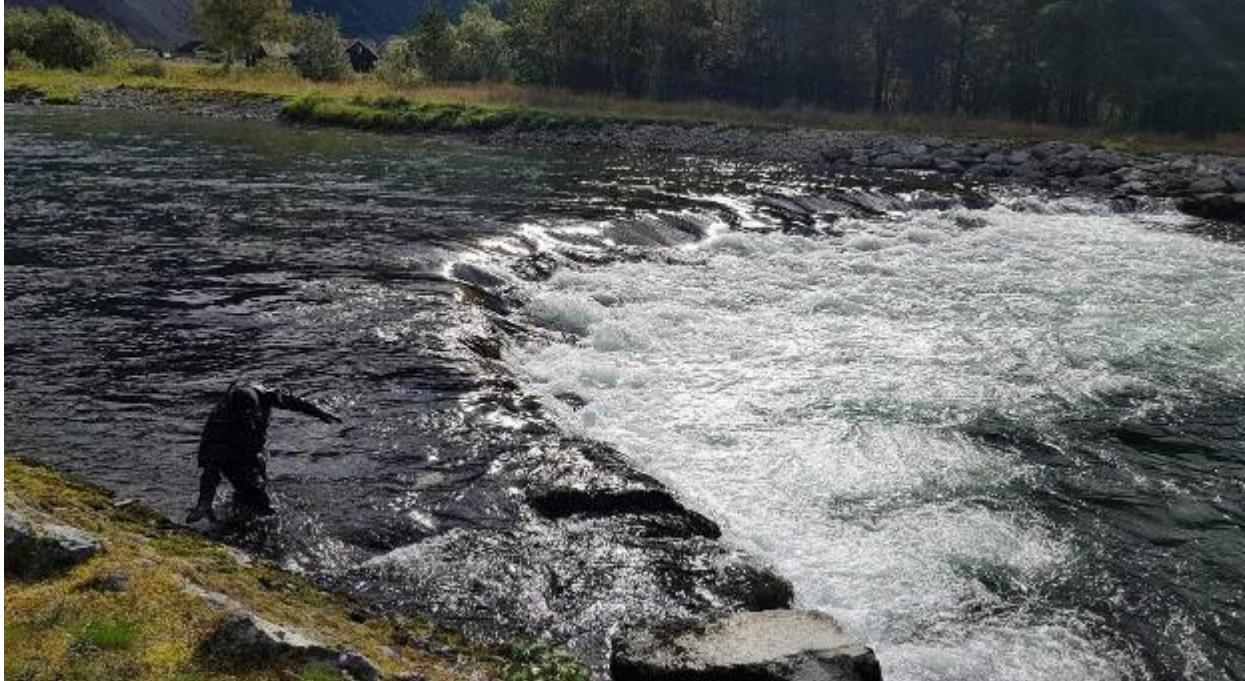
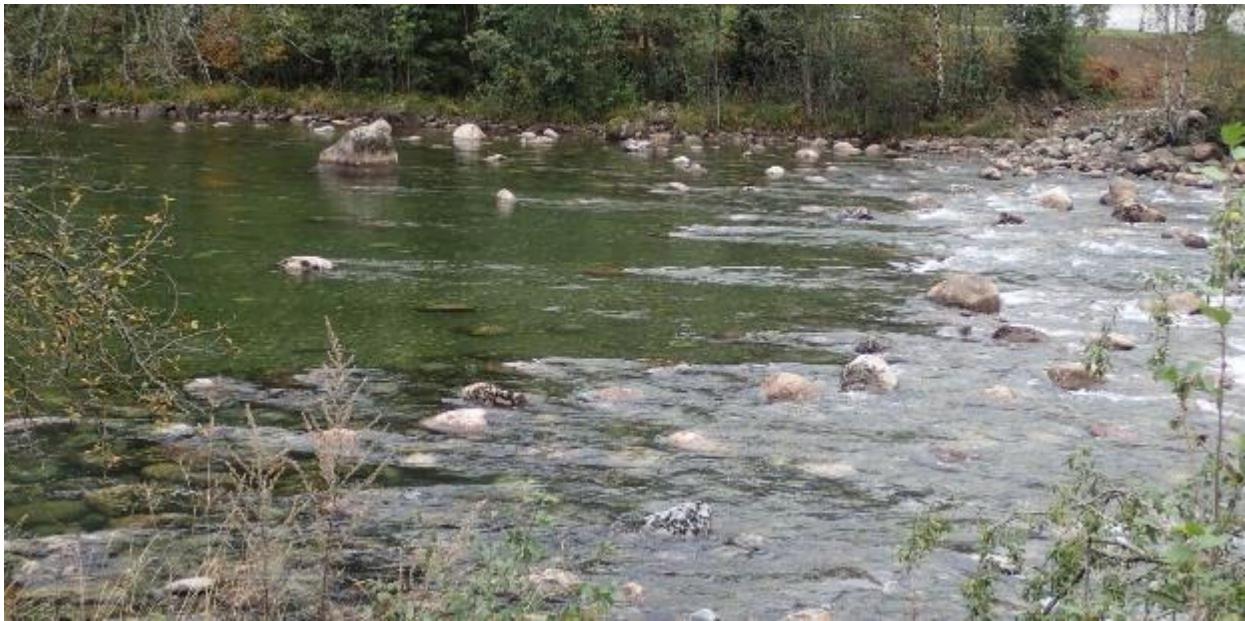
## To måter å stabilisere elvebunnen

Kulp Stryk type delvis blandet med blokker

Tradisjonell syvdeterskel med låst elvebunn og finsedimentakkumulering

Naturtypisk brekk med nedgravde stein og buner bygget opp av enkeltstein.  
Massetransport mulig. Justerbar oppstuings-effekt.

Leitbild: Blandet kulp stryk type

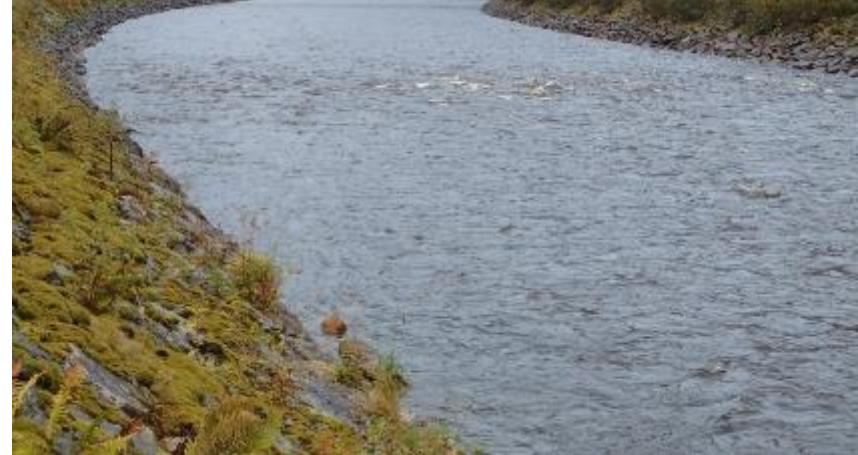
Tradisjonell plastring med glatte flater.  
I kulp stryk type endres morfologien fullstendig

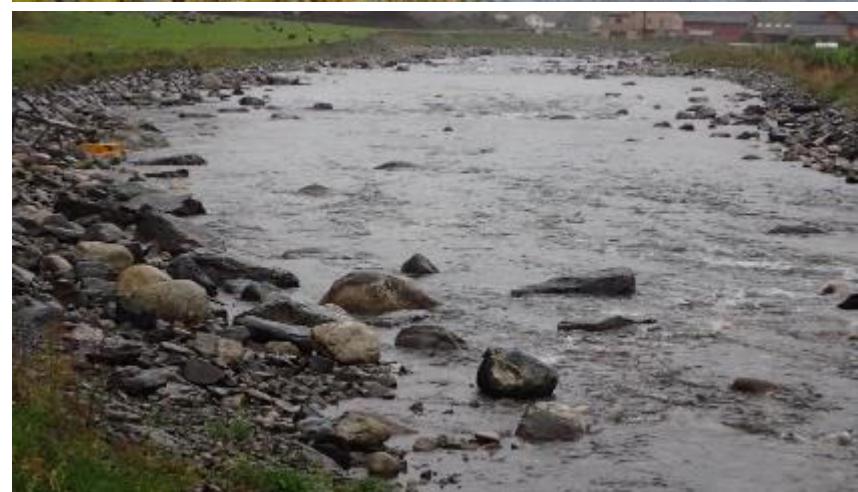
Tilbakesatt erosjonssikring med mer naturtypiske  
elvebredder og elveseng. Kan være kompromiss i  
varierte stryk

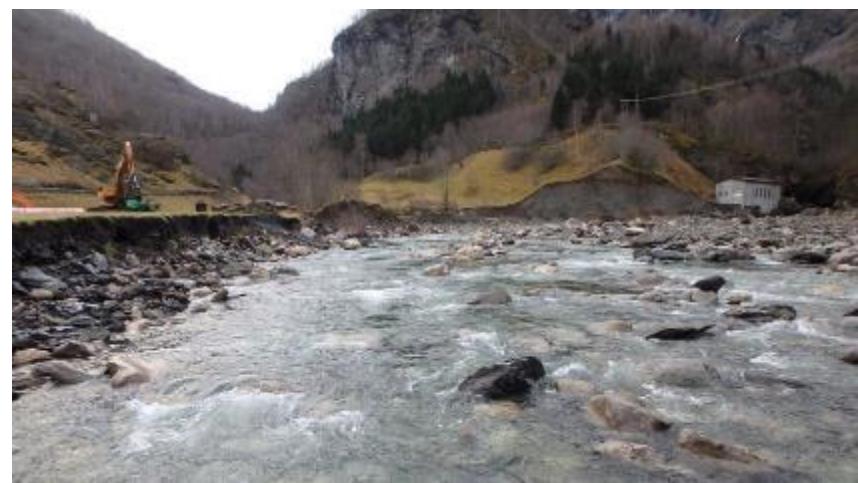
Egendynamisk utvikling innenfor gitte grenser.

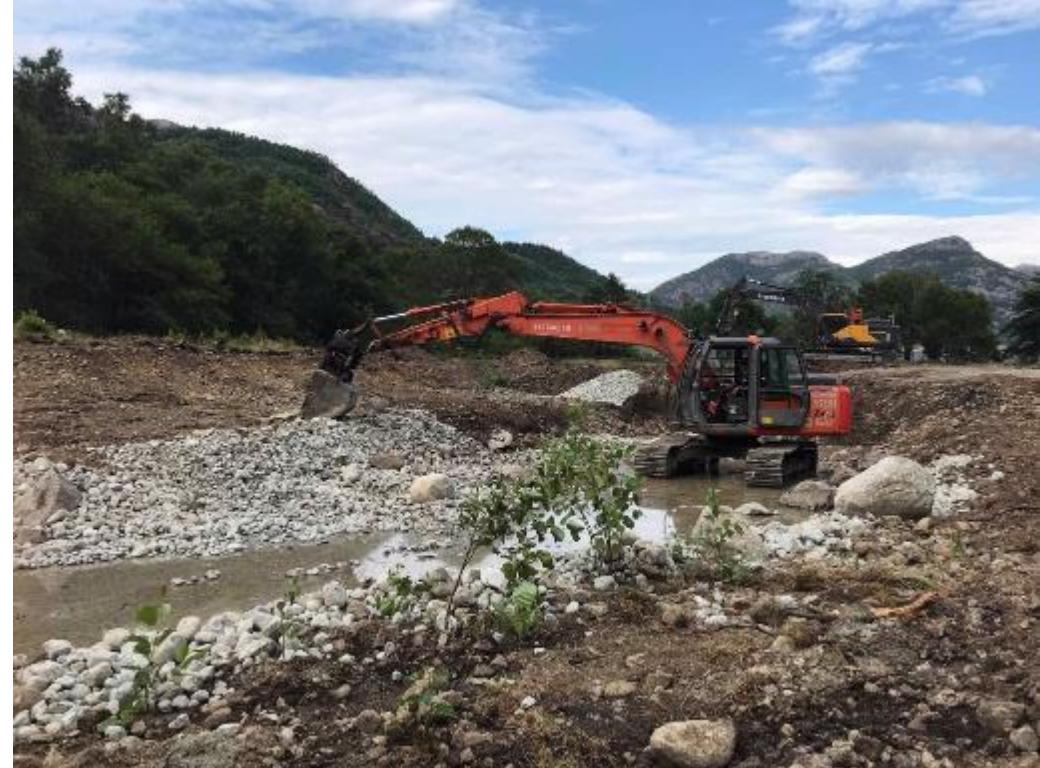
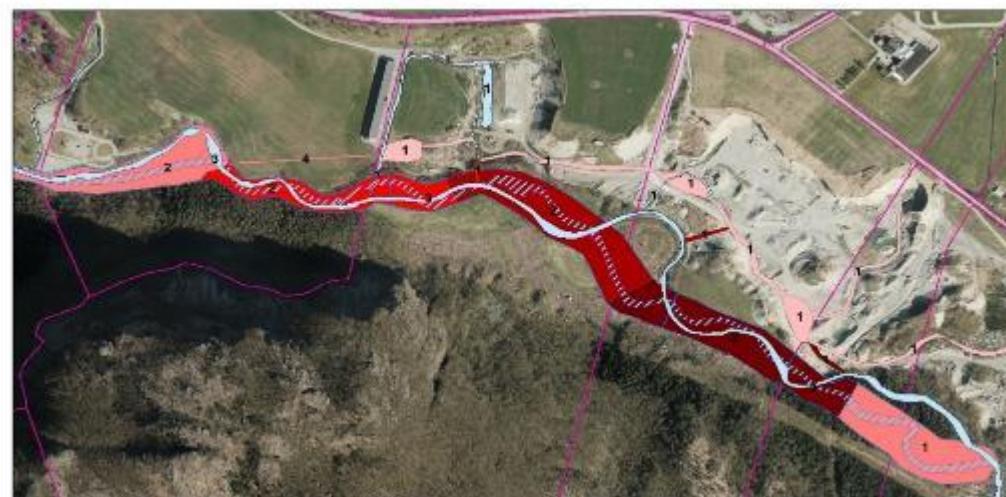
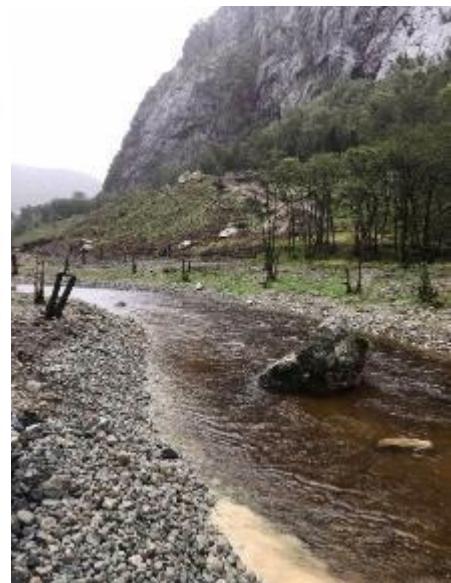
## Flytte en elv - Forsåndåna i Ryfylke

- Sammen med Forsand Sandkompani og konsulentselskap Dr. Olav Olsen, Naturvernforbundet og NJFF Rogaland
- Naturtypisk elvemorfologi med : Trinn-kulp-sekvens, variert stryk, kulp-stryk-type
- Egendynamisk utvikling innenfor gitte grenser.

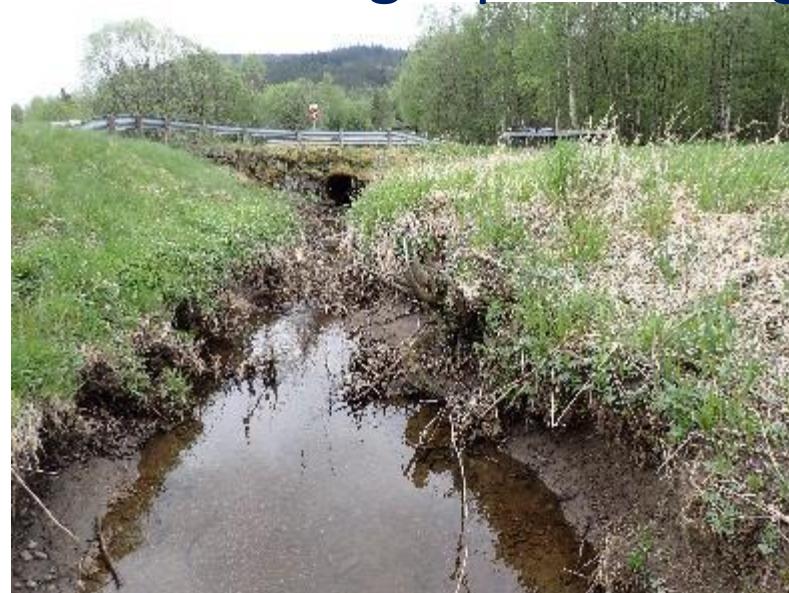
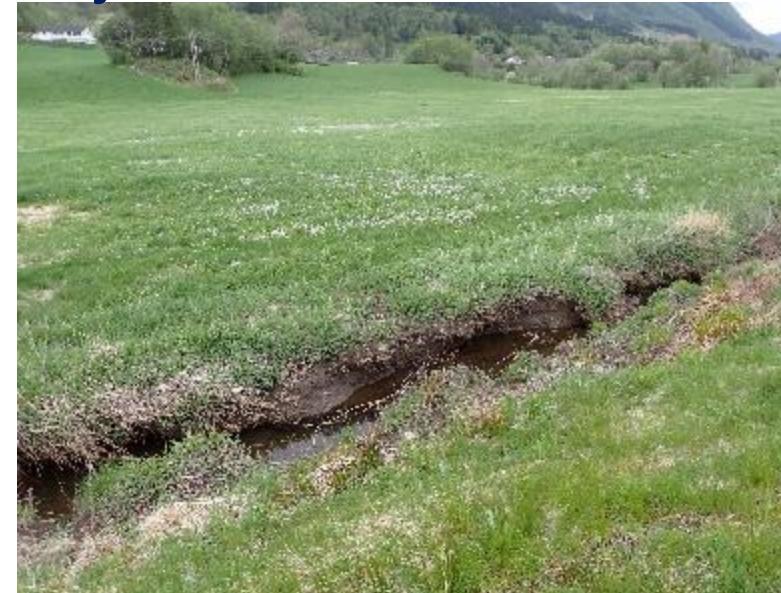
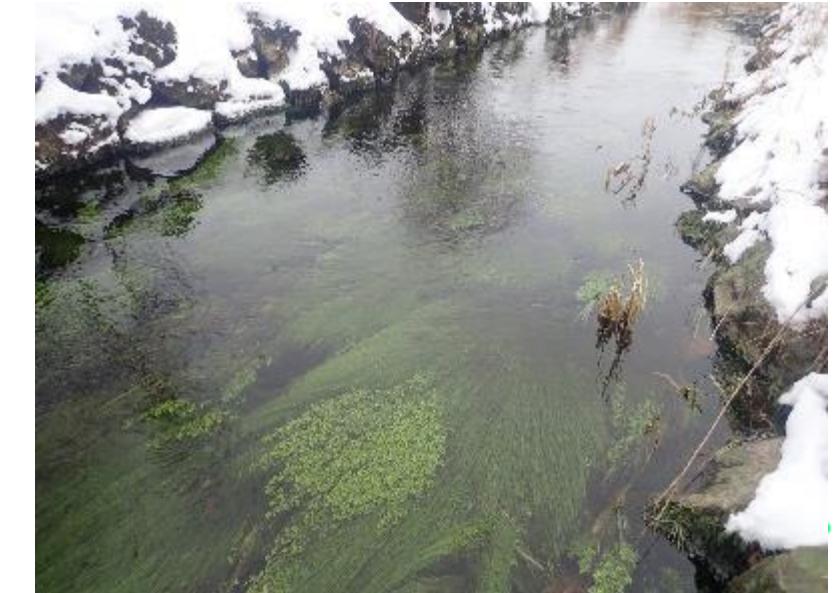
# Kanaler i jordbruksområder

- Gravd ut i jord (mangel på naturlig elvesubstrat)
- Utrettet
- Mangel på kantvegetasjon

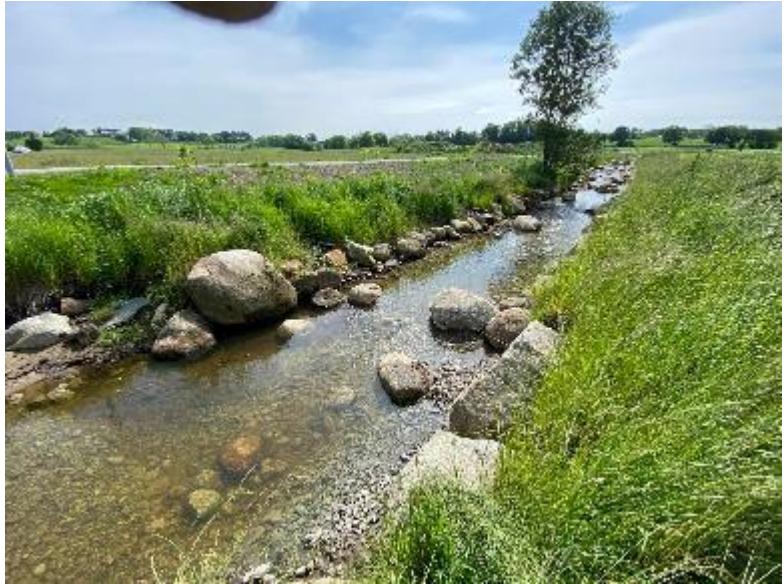
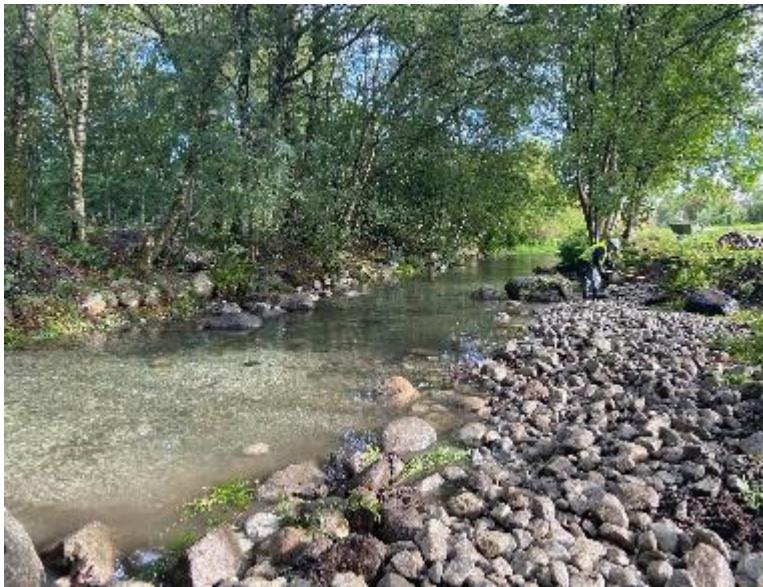
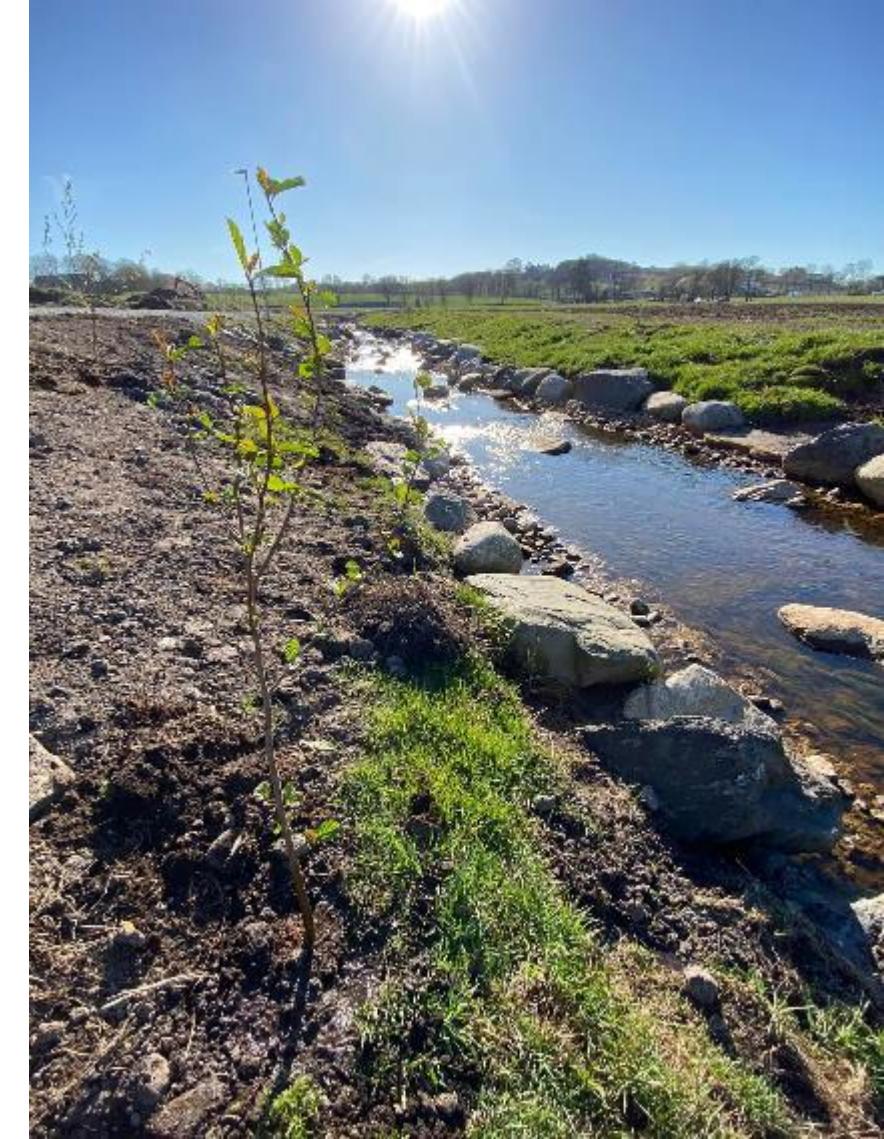
# Kanaler i jordbruksområder

- Tilføre substrat og variasjon
- Reetablere kantvegetasjon

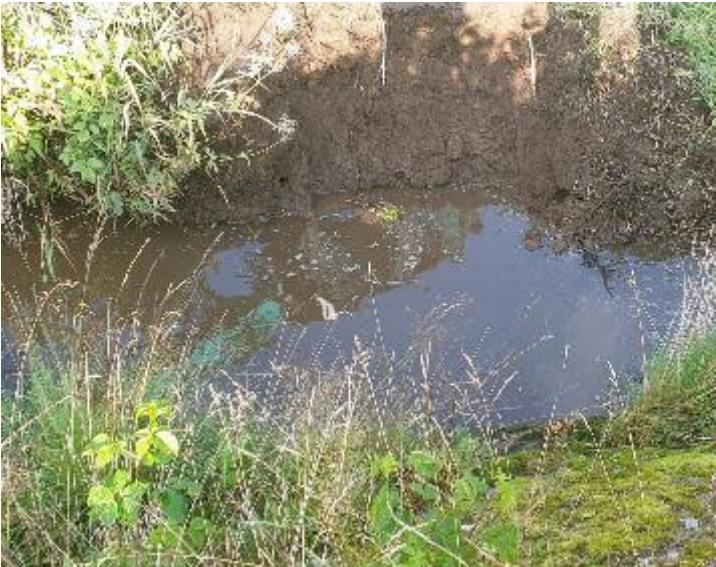
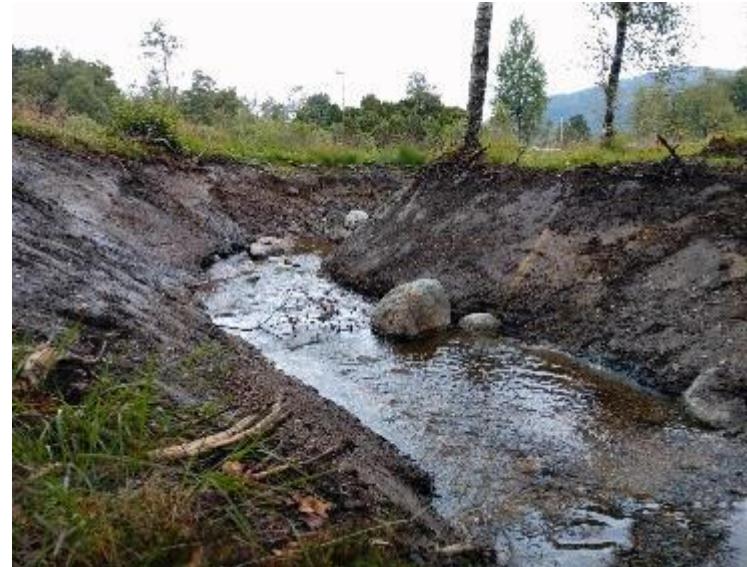
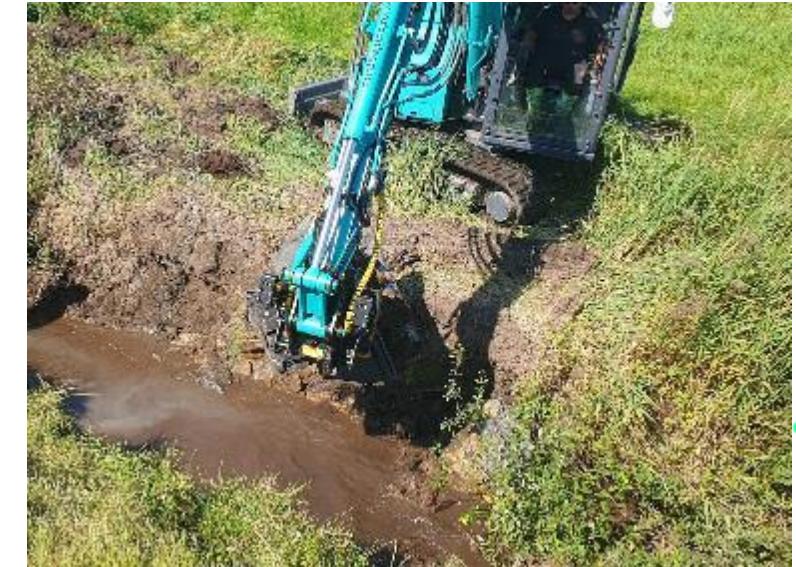
# Kanaler i jordbruksområder

- Utvide grøft uten å sikre seg mot erosjon
- Påse at substrat legges på egnete steder
- Ta hensyn til nedstrømsliggende områder, sedimentasjon

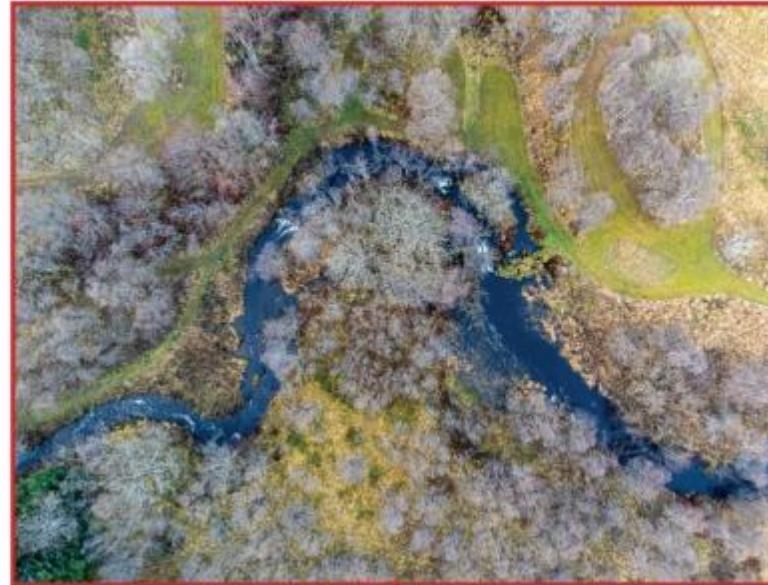
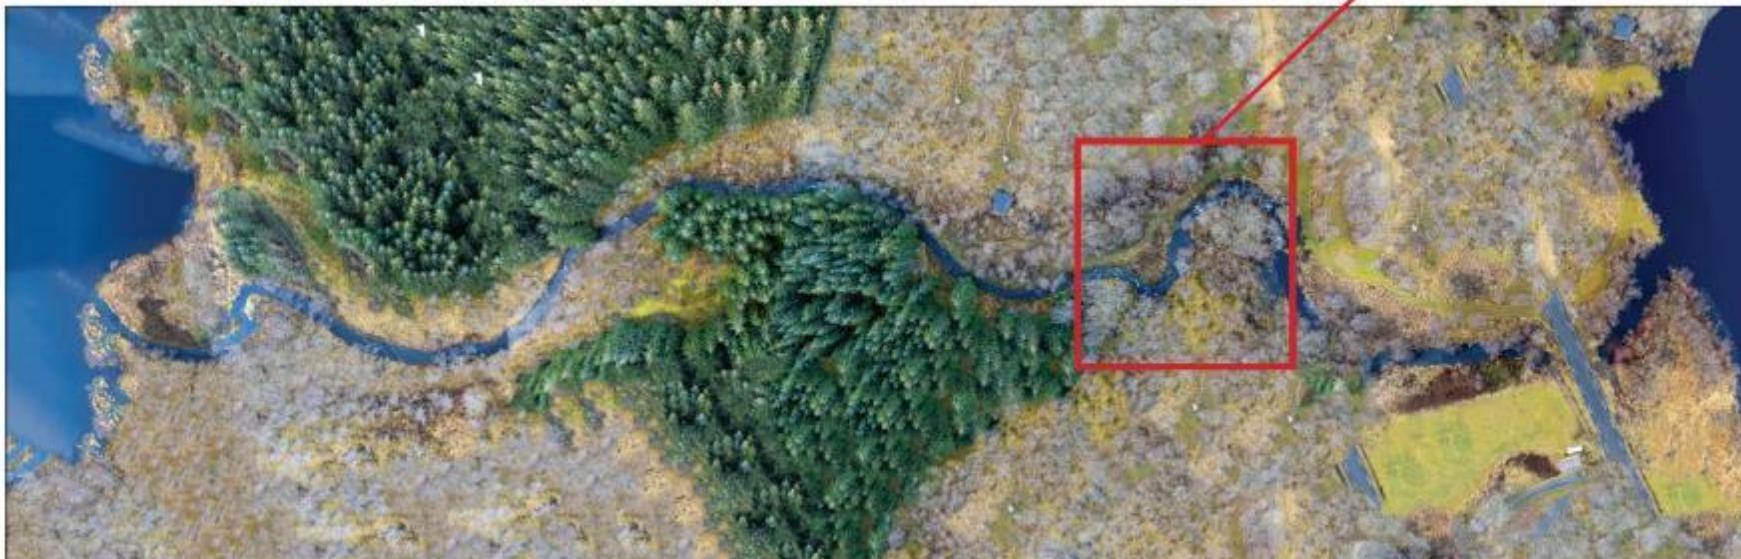
## 3. Mølledammen

Dammen har en «lekkasje» som kan være et vandringshinder. Lekkasjen foreslås redusert ved å samle utlaststein noe tettere, samt å samle steinene som har rast inn i Mølledammen litt tettere, uten å endre nivå på dammen. Dette må gjøres forsiktig for ikke å påvirke elvemuslingen nedstrøms. De nærmeste muslingene rett etter Mølledamm-demningen bør flyttes litt lengre nedstrøms.

Side-utløpet "plastres" ved å samle steinene sammen med mindre stein uten å endre nivå på dammen. Dette for å bedre vandringsmulighetene for fisken i hovedutløpet fra Mølledammen ved lavere vannstander. Det må også tas hensyn til at demningen kan håndtere flom uten at den bryter sammen. Imidlertid bør det være mulighet for at vannet har en viss sildring gjennom dammen, dette sørger for en jevnere gjennomgang av vannet for hele dammen og ikke bare midtdelen. Dette kan være viktig for å hindre nedslamming. Samtidig så er det behov for å øke vanndypet ved tørke slik at man har nok volum til å hindre for høy varme eller uttørking.

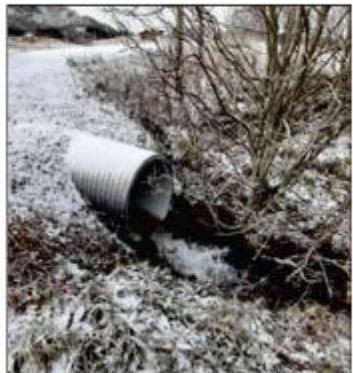
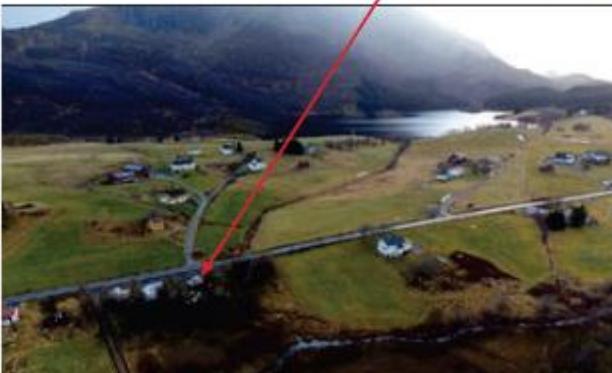
## 4. Litleelva, utløpselva fra Veavannet

Rør gennom fylkesveien som ligger for høgt, så høgt at det er sannsynlig at det fungerer som en barriere og sjøørretten kommer seg trivelig ikke opp gjennom røra.

Her må det bygges terskler for å sikre vandringsfor fisk.

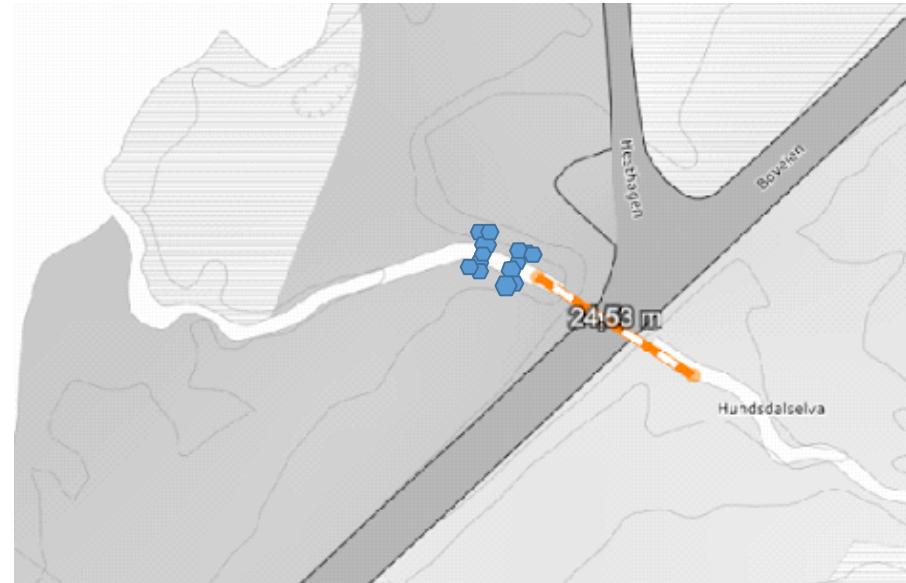
Figur 1. Beliggenhet av tersklene nedenfor kulvert

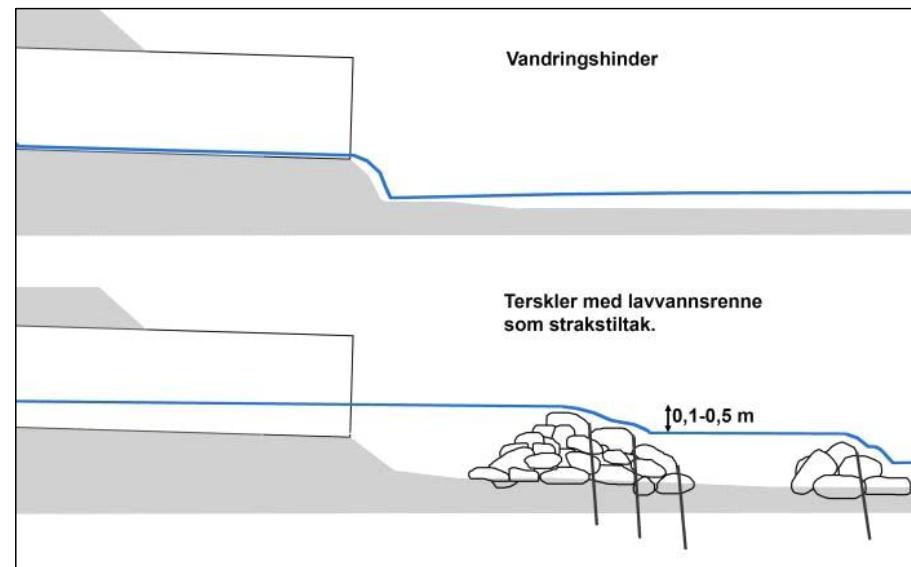
Figur 2. Prinsipptegning for fiskepassasje ved kulverter. Stolper trengs ikke i Hundsdalselva, avstand mellom terskler minst 4 m. Stolper til stabilisering av terskler (strek) trengs mest sannsynlig ikke i tersklene beskrevet i dokumentet her.
